# PROCES-VERBAL DE CONSTAT

**LE JEUDI VINGT NEUF JANVIER DEUX MILLE VINGT SIX**

La **MAIRIE DE CHATILLON-SUR-MORIN**, dont l'établissement est à (51 310) CHÂTILLON-SUR-MORIN, 5 Rue du 73ème Régiment d'Infanterie, prise en la personne de son Maire en exercice, y domicilié en cette qualité

Qu'elle souhaite faire procéder à la démolition de l'ensemble immobilier constituant la Mairie de la Commune,

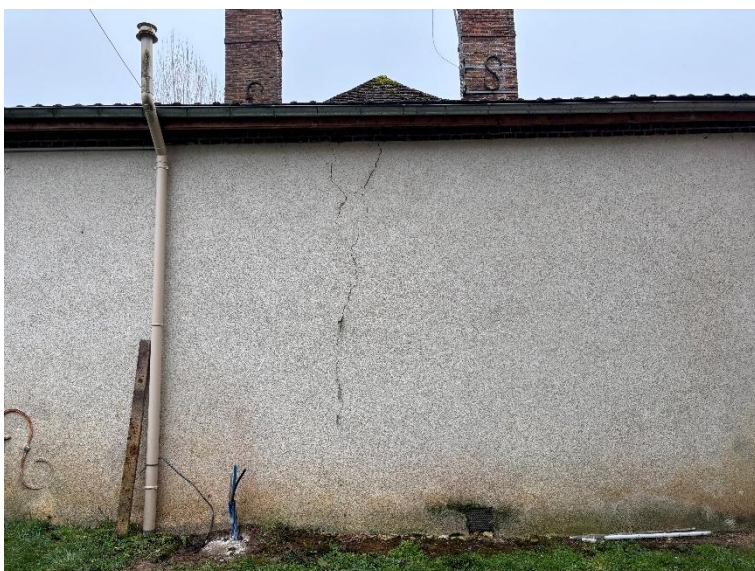
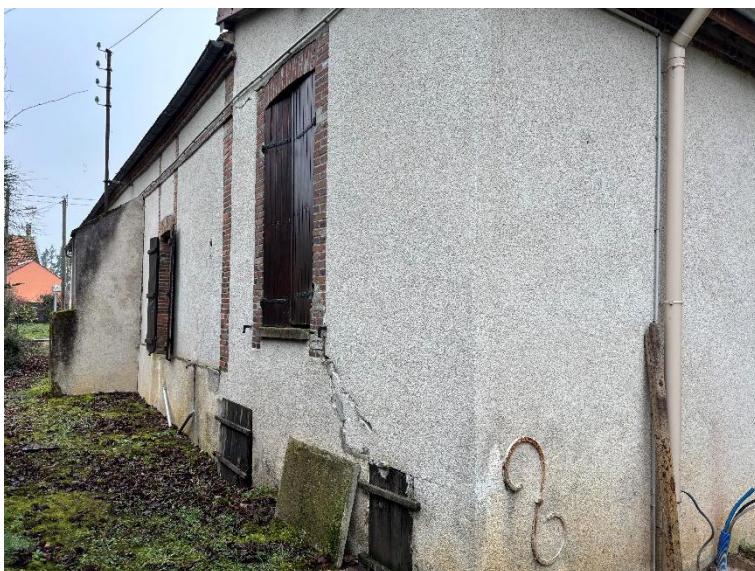
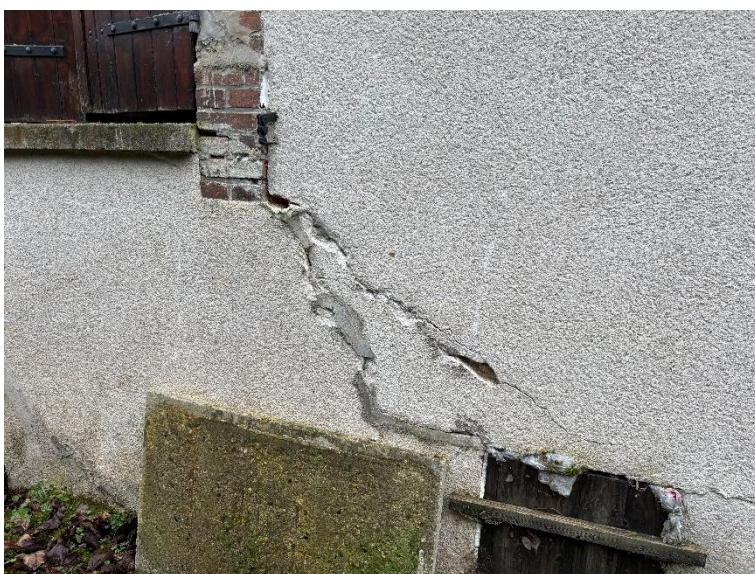
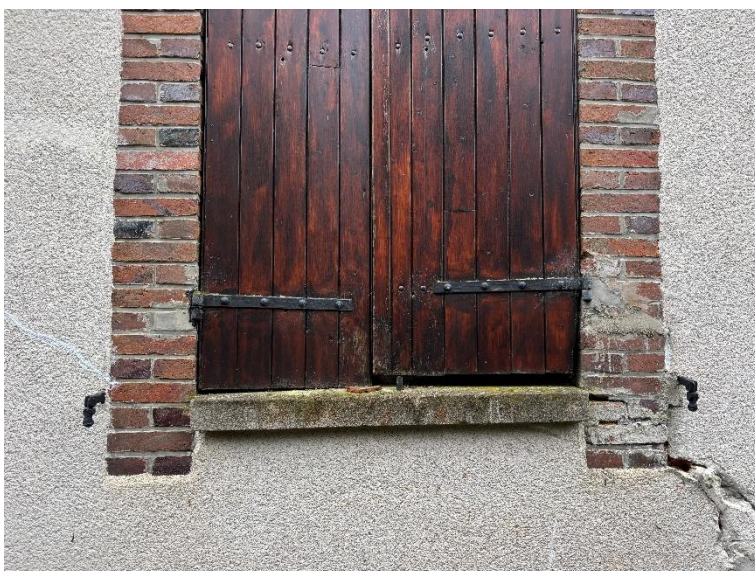
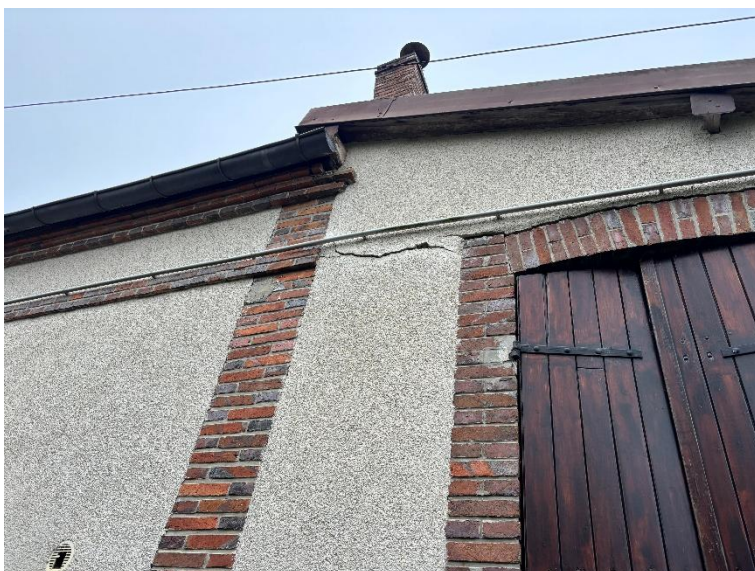
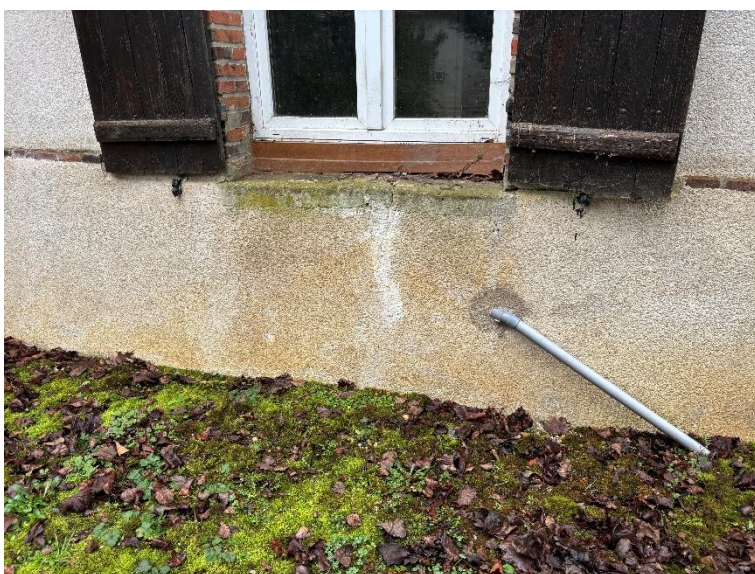
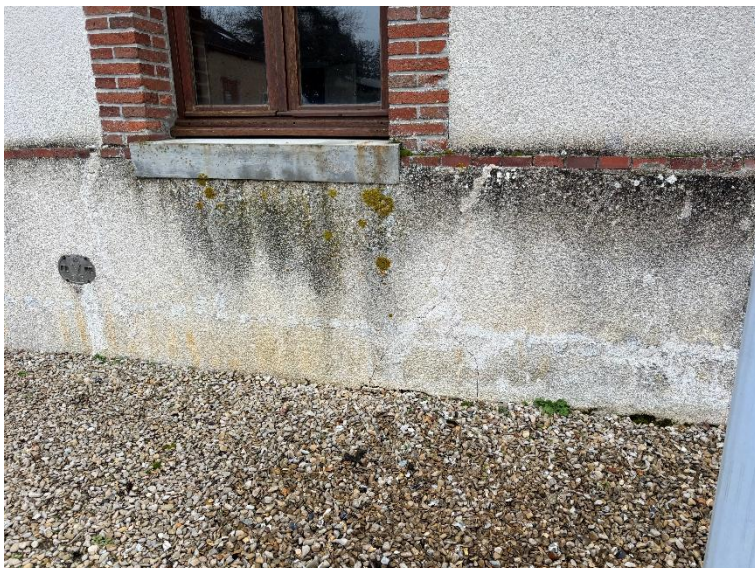
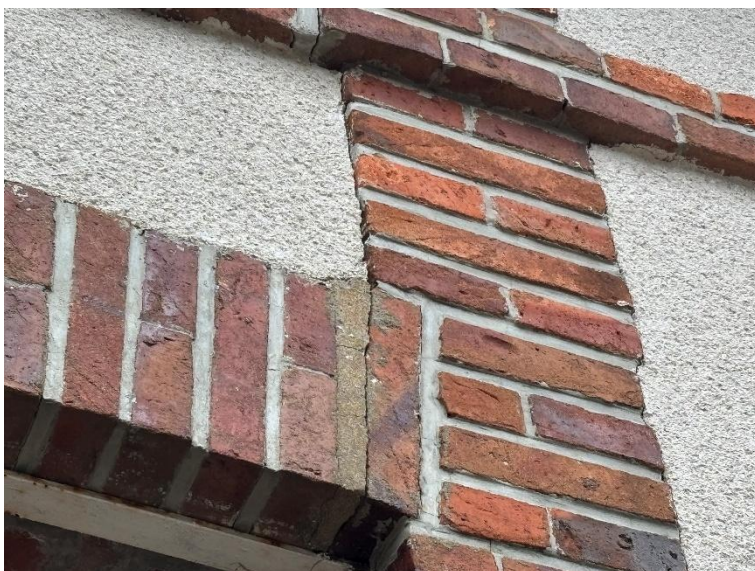
## **I. EXTERIEUR**

Le côté Nord du bâtiment présente des fissures verticales importantes.

La façade arrière du bâtiment présente un nombre de fissures incalculables dont certaines dont fait l'objet de réparations de « fortune ». Elles semblent avoir été rebouchées grossièrement.

L'importance de certaines fissures est remarquable, aussi bien en partie haute qu'en partie basse.

Un rebord de fenêtre semble surélevé en partie centrale, démontrant que le bâtiment subit des déformations inquiétantes.

Le mur de soutènement se décèle de l'immeuble.

Une partie importante du mur est absente en partie inférieure du mur.

Le muret servant à empêcher un glissement de terrain compte tenu de la différence de hauteur entre les sols des deux fonds, penche. Il n'est pas droit.

Sur la façade Sud, les fissures sont toutes aussi nombreuses. Le crépi et les briques ne sont plus scellées par endroits.

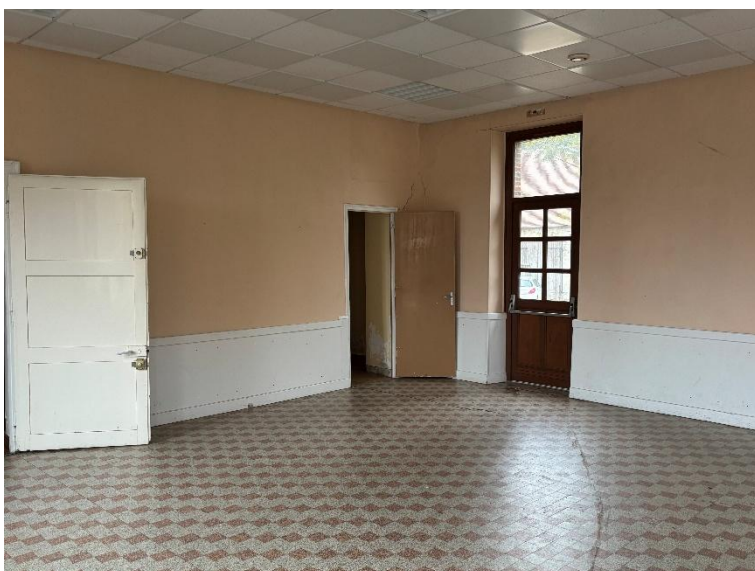
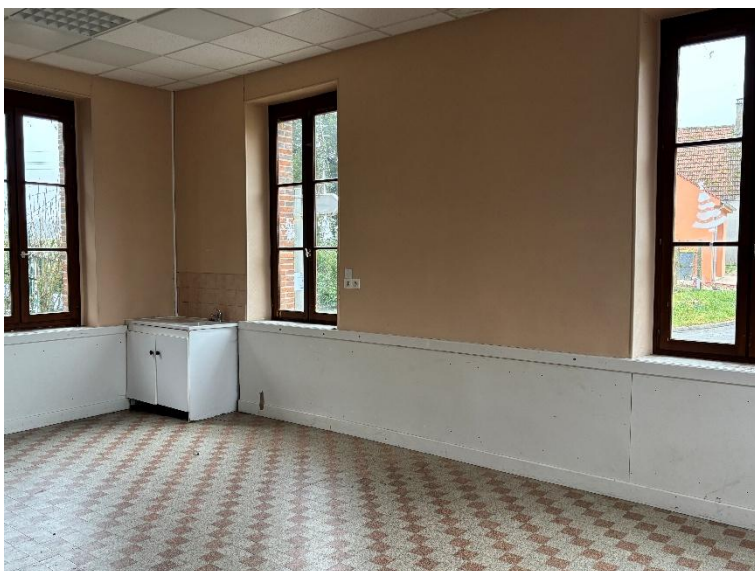
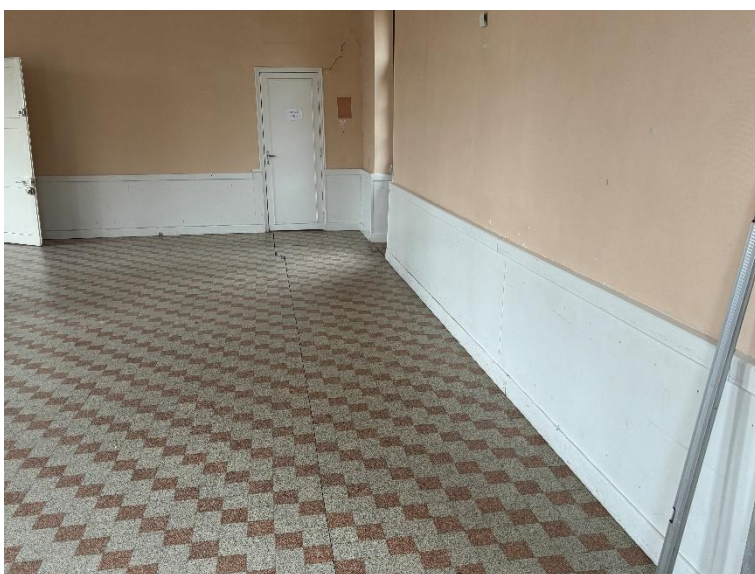
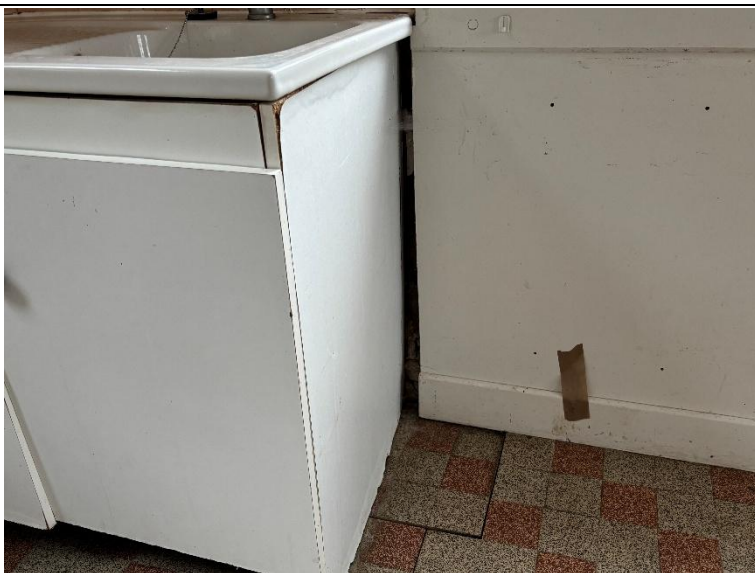
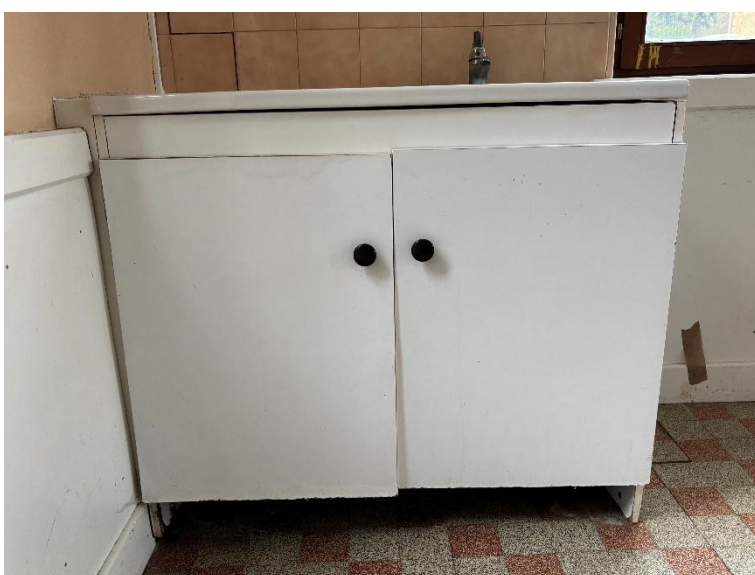
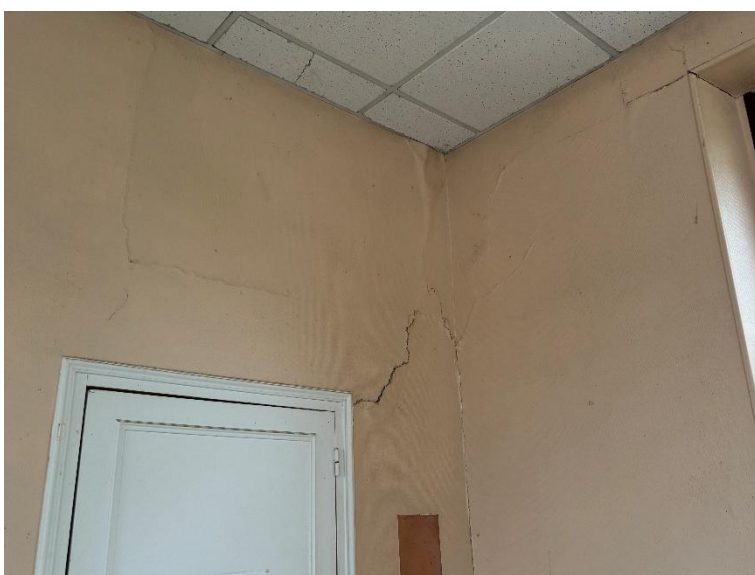
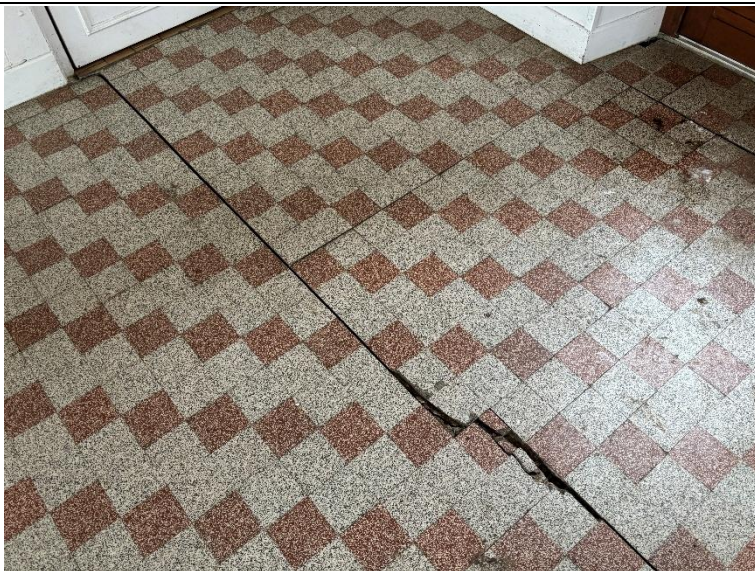
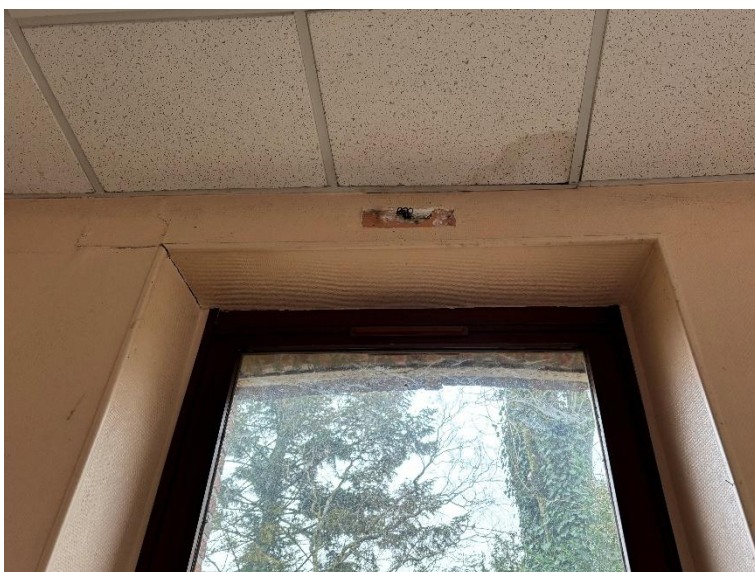
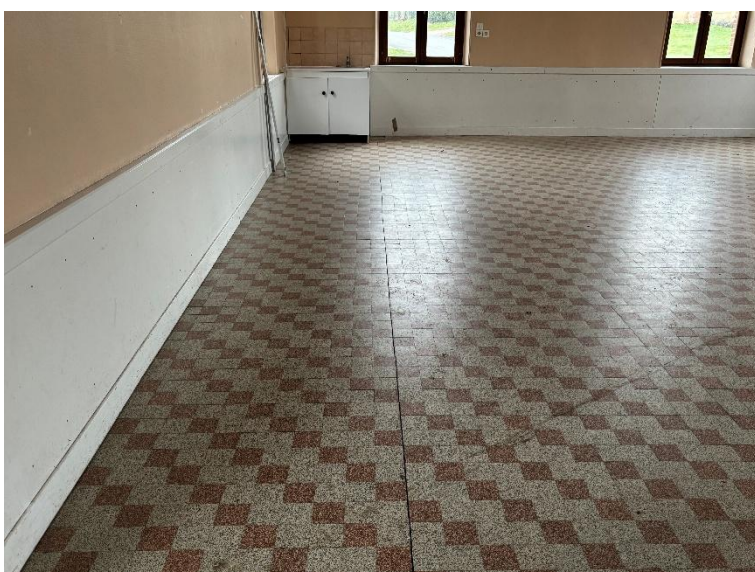
## II. SALLE MULTIFONCTIONS

Dès mon arrivée dans cet espace, je remarque la présence de fissures en nombre, aussi bien au sol, que sur les murs.

Une fissure est présente au sol, celle-ci traverse la pièce jusqu'à ses deux extrémités. Les carreaux de carrelage sont espacés de plusieurs millimètres.

Au-dessus de la porte menant à l'espace cuisine, des fissures courent tout le long du mur, entre l'encadrement du mur, jusqu'au plafond.

Un encadrement de fenêtre présente les mêmes détériorations.

La paroi latérale droite du meuble surplombé d'un évier présent dans la salle, semble décalée. Elle n'est plus collée au mur. Les portes sont également désaxées.

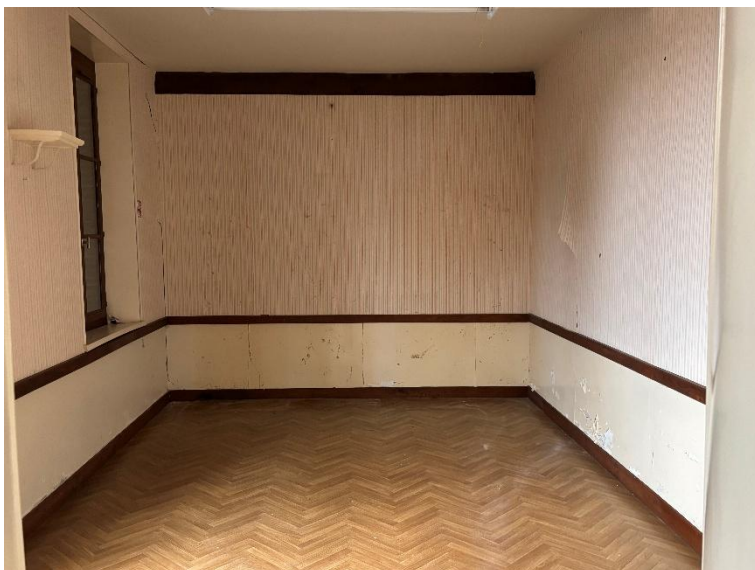
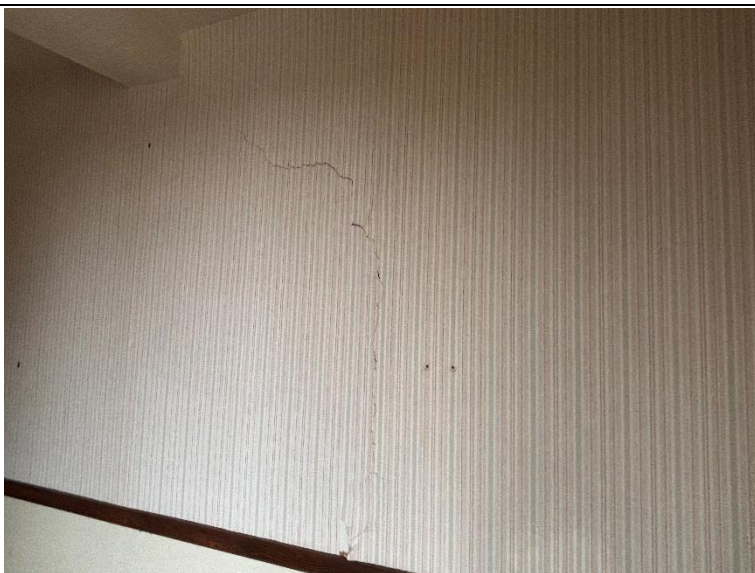
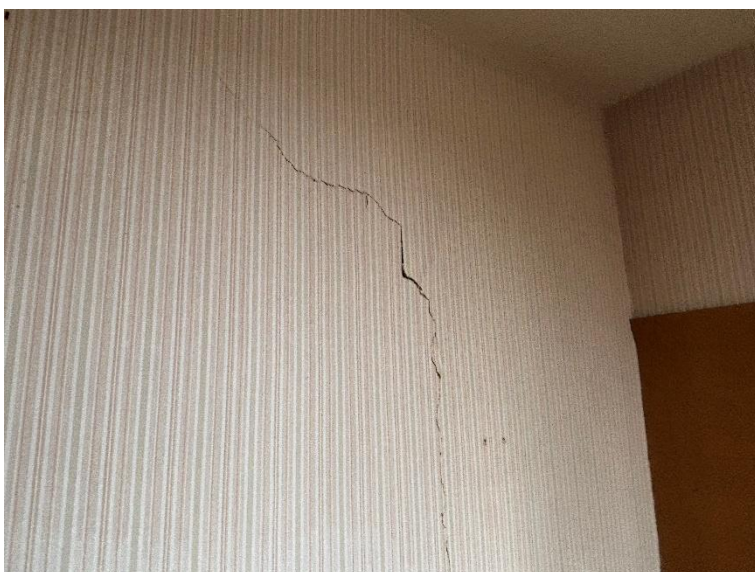
### III. BUREAU DU MAIRE

Cette pièce présente les mêmes désordres.

Bien que les dégradations soient en partie cachées par le papier peint collé au mur, on peut apercevoir une fissure importante qui a eu pour conséquence, l'arrachage du revêtement sur toute la longueur.

Sous le papier peint, on remarque que les briques sont en partie descellées entre elles. Les joints ne permettent plus d'assurer la solidité attendue du mur.

D'autres fissures ont également arraché le papier peint sur toute leur longueur.

En partie basse, le revêtement est également fissuré toute hauteur.

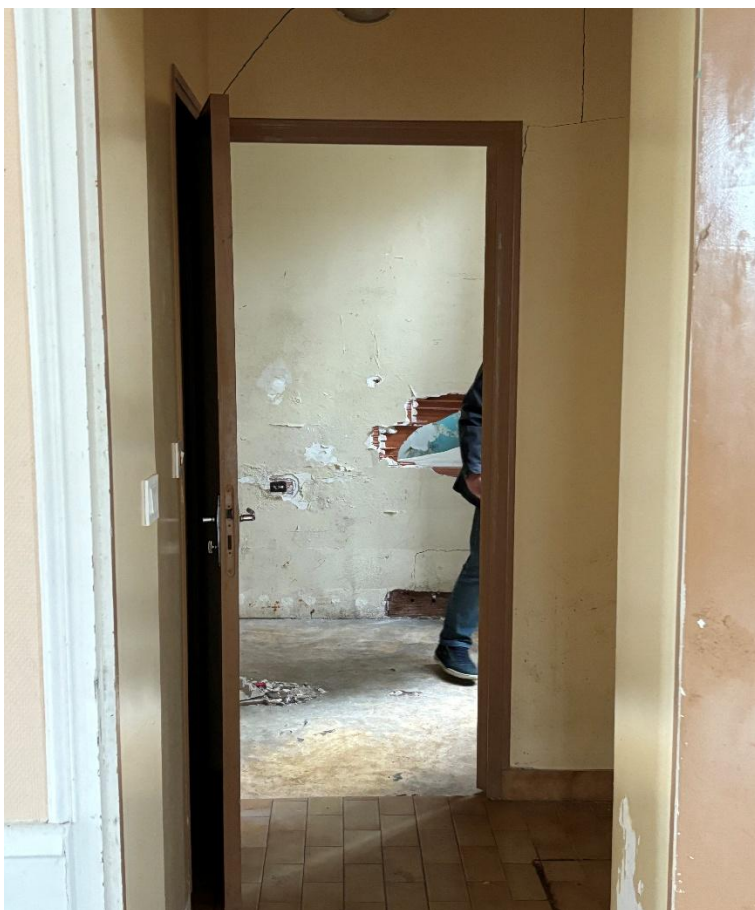
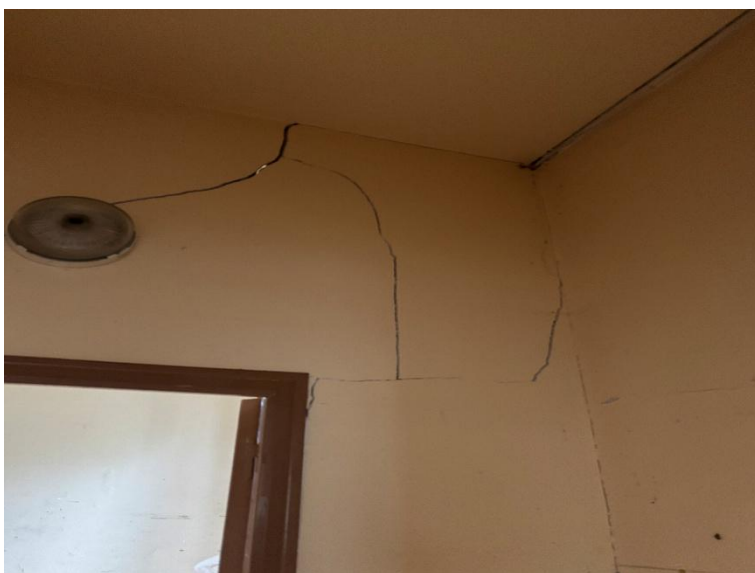
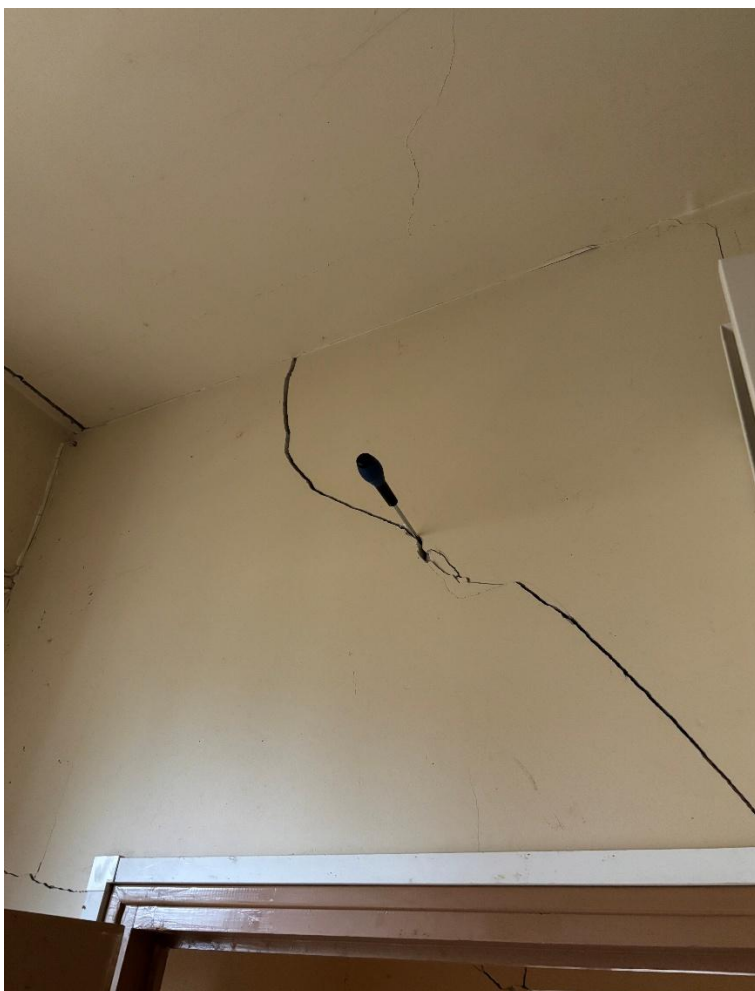
#### **IV. ESPACE « CUISINE »**

Cet espace est particulièrement endommagé.

Les fissures sont tellement importantes, que certaines laissent passer la lumière du jour.

Les murs sont tous détériorés.

Il est incontestable que le sol s'affaisse faisant bouger le bâtiment.

Le plafond est espacé de plusieurs centimètres du mur, par une fissure.

La peinture est également complètement hors d'usage.

Aucun mur n'est épargné. Ils sont tous endommagés, de façon importante et inquiétante.

Aucune réparation ne peut être envisagée sans craindre l'apparition de nouvelles fissures.
