# PROCES-VERBAL DE CONSTAT

**LE JEUDI VINGT NEUF JANVIER DEUX MILLE VINGT SIX**

La **MAIRIE DE CHATILLON-SUR-MORIN**, dont l'établissement est à (51 310) CHÂTILLON-SUR-MORIN, 5 Rue du 73ème Régiment d'Infanterie, prise en la personne de son Maire en exercice, y domicilié en cette qualité

Qu'elle souhaite faire procéder à la démolition de l'ensemble immobilier constituant la Mairie de la Commune,

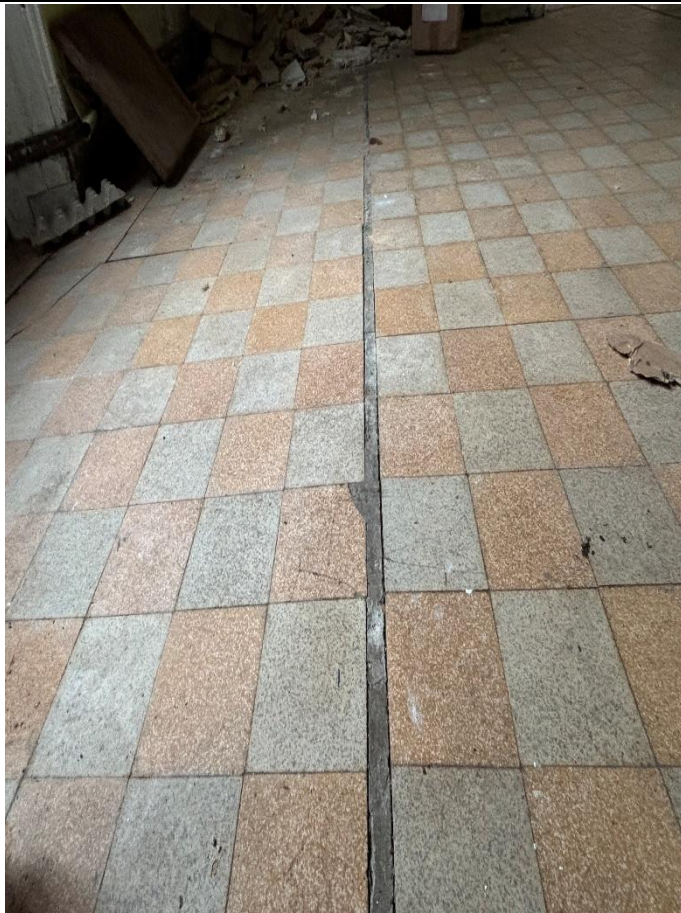
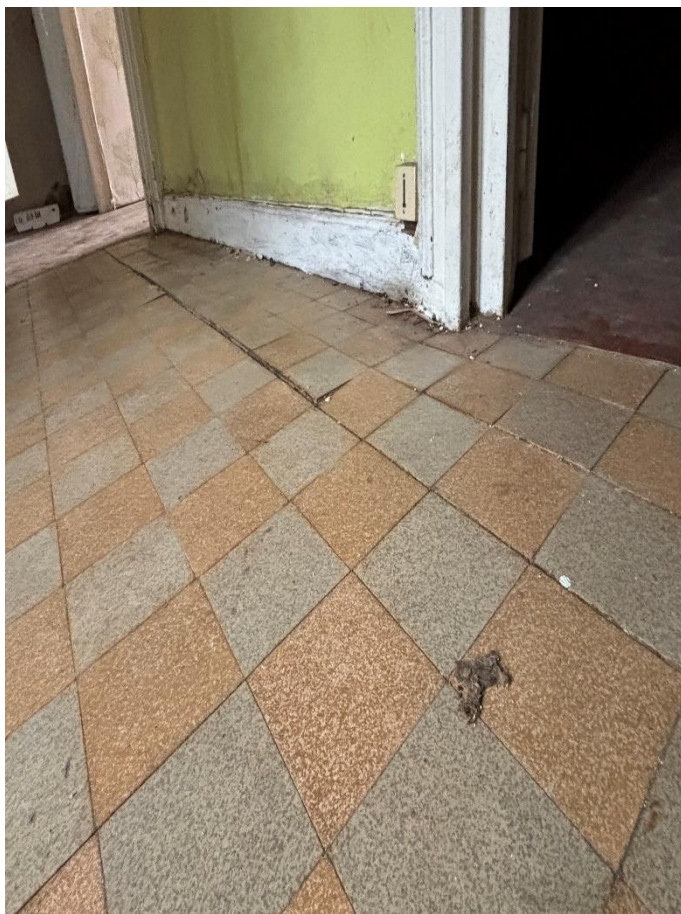
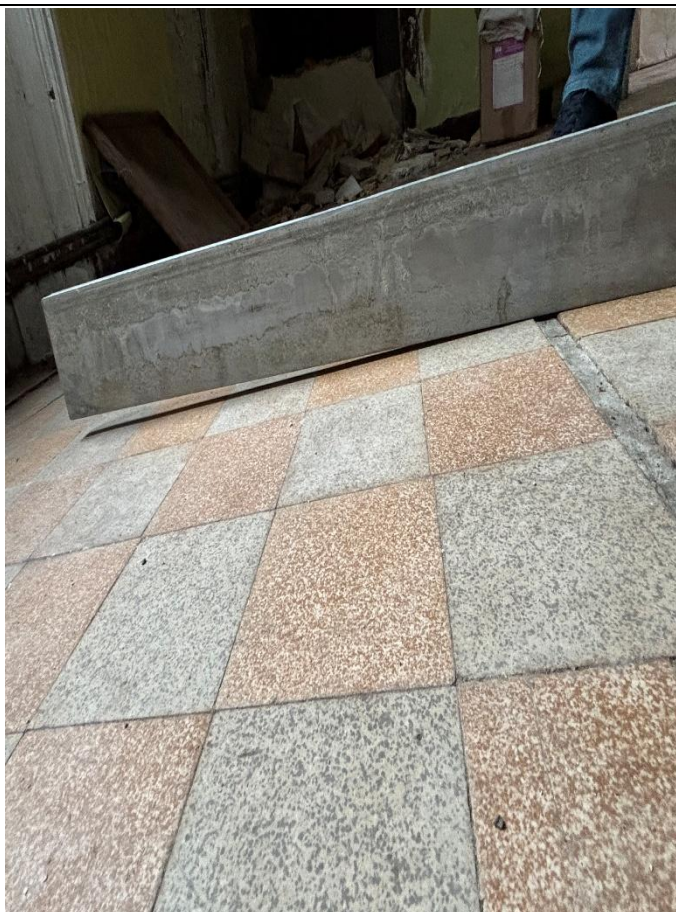
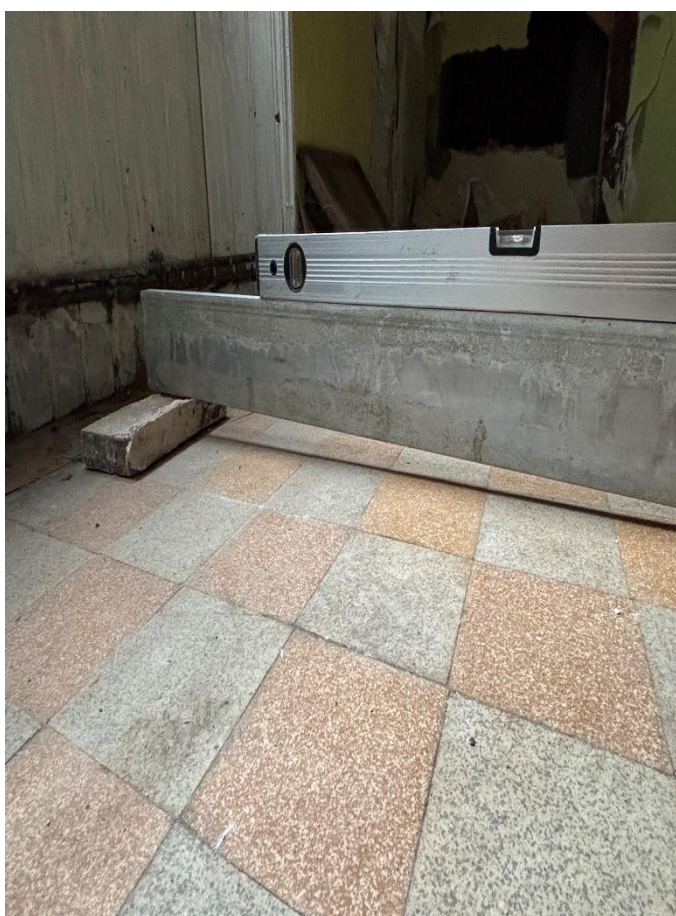
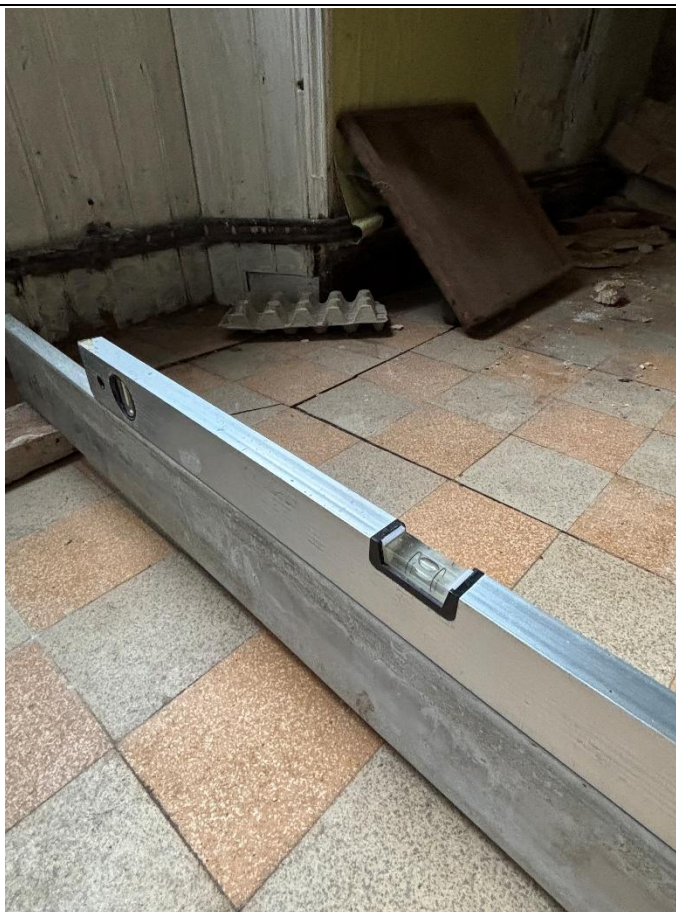
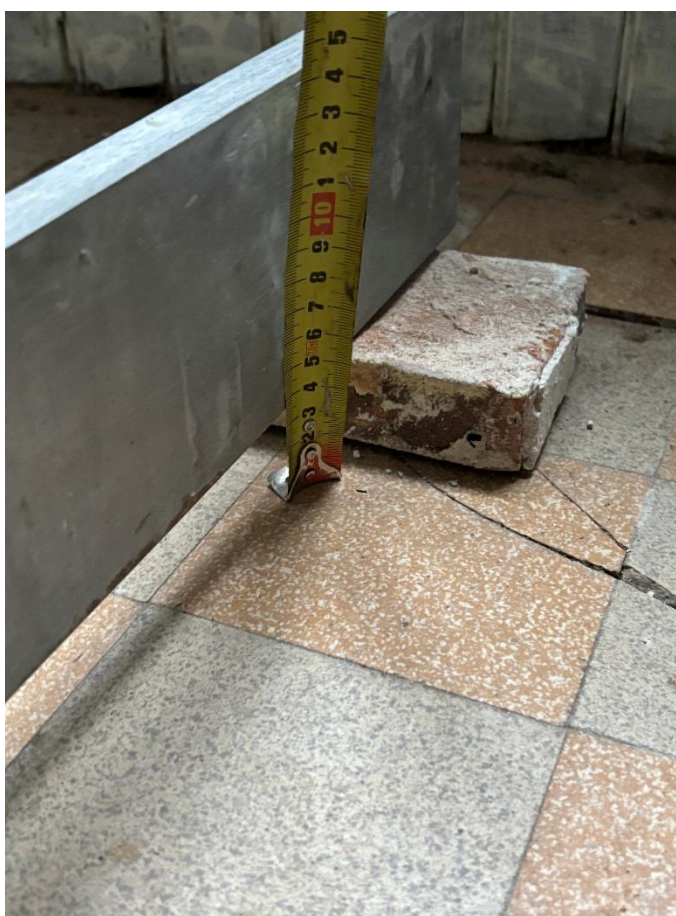
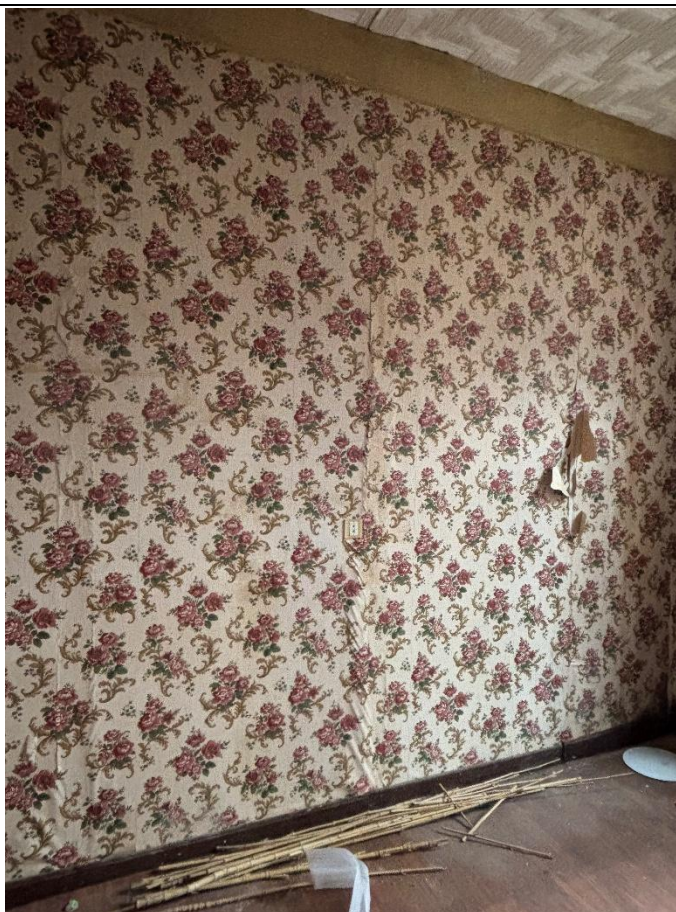
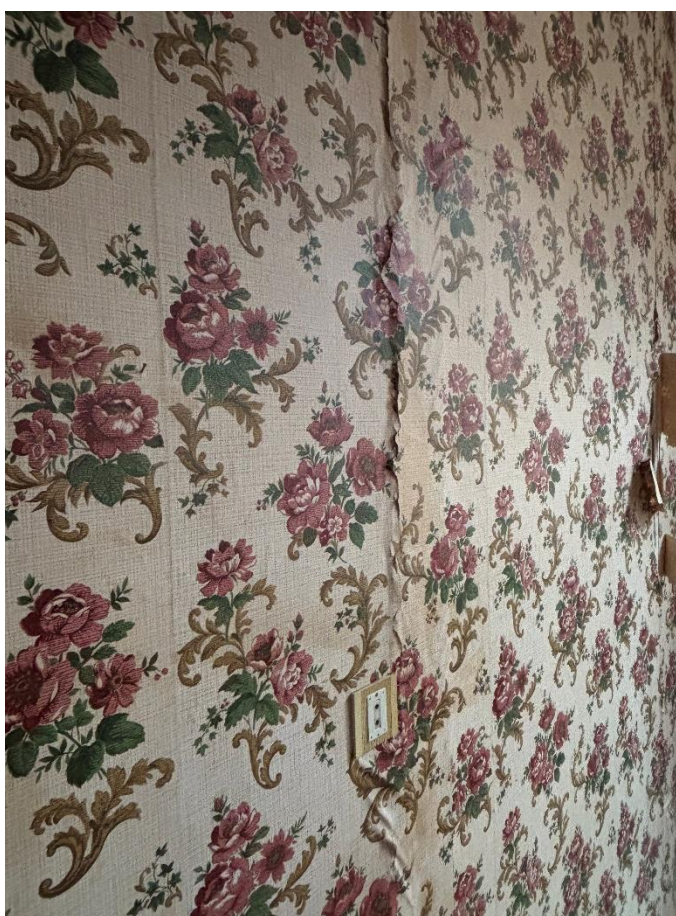
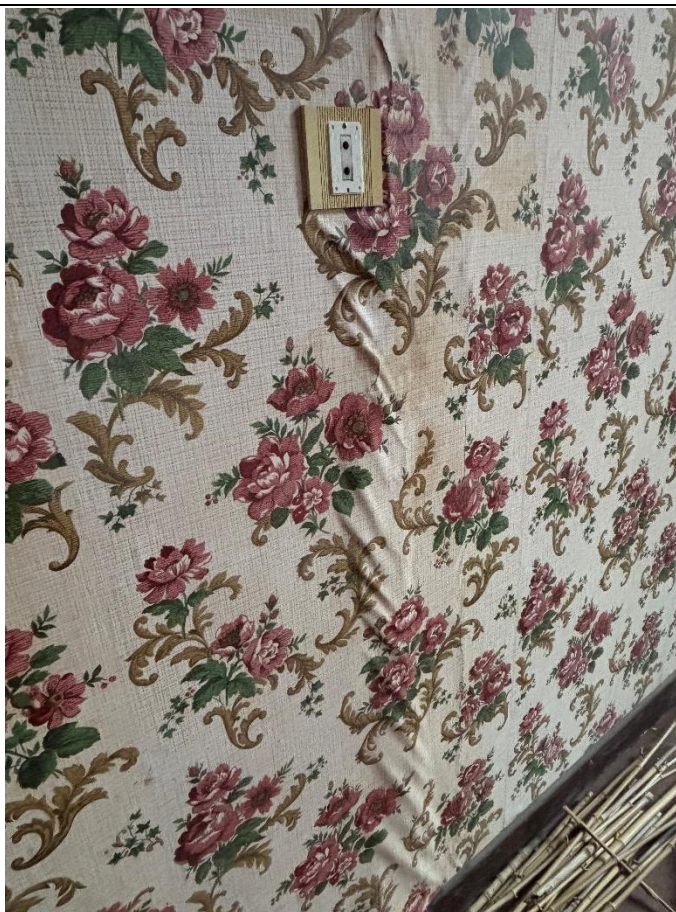
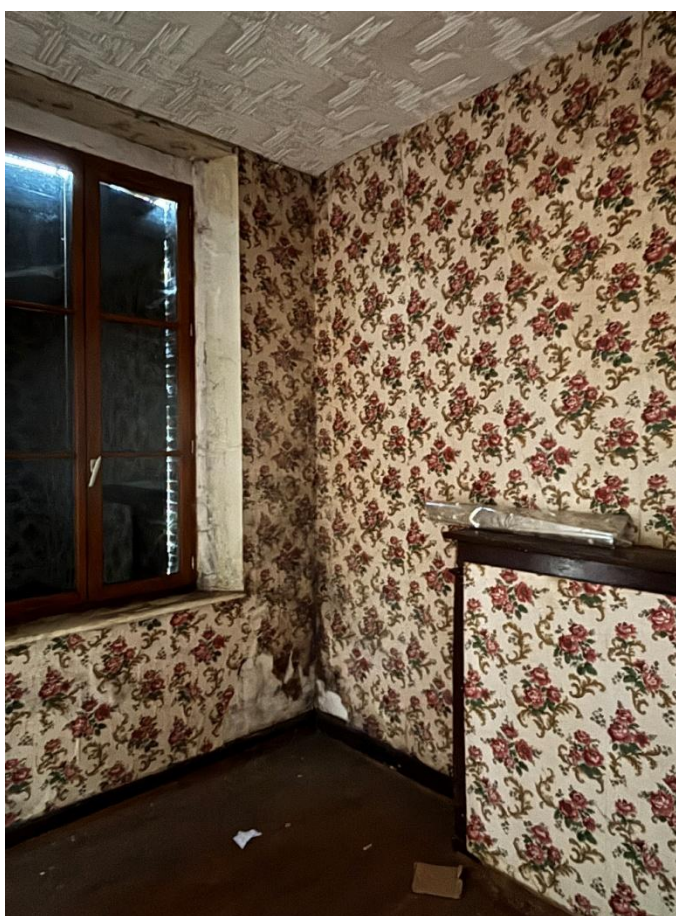
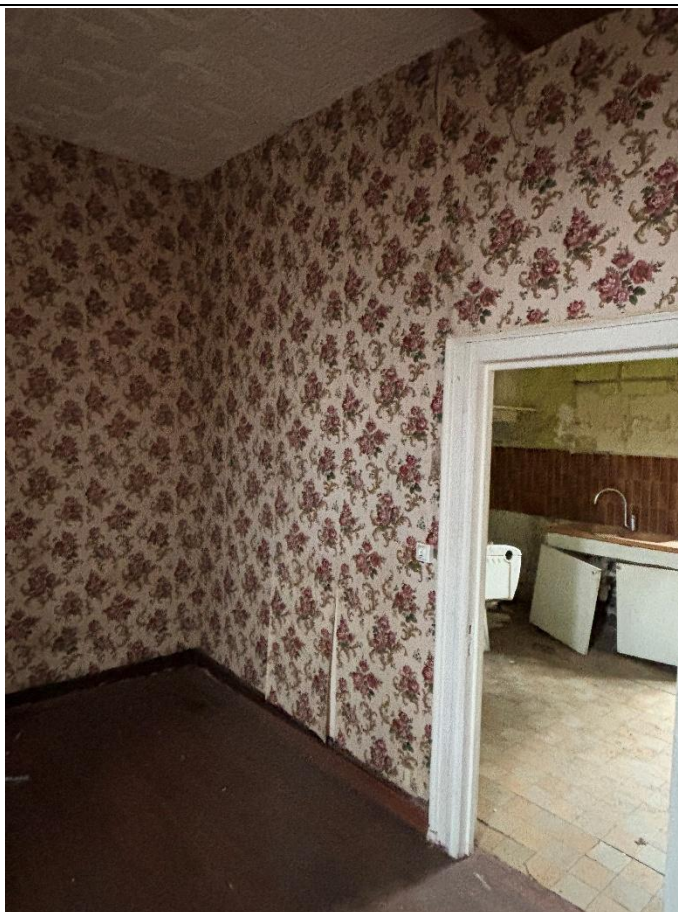
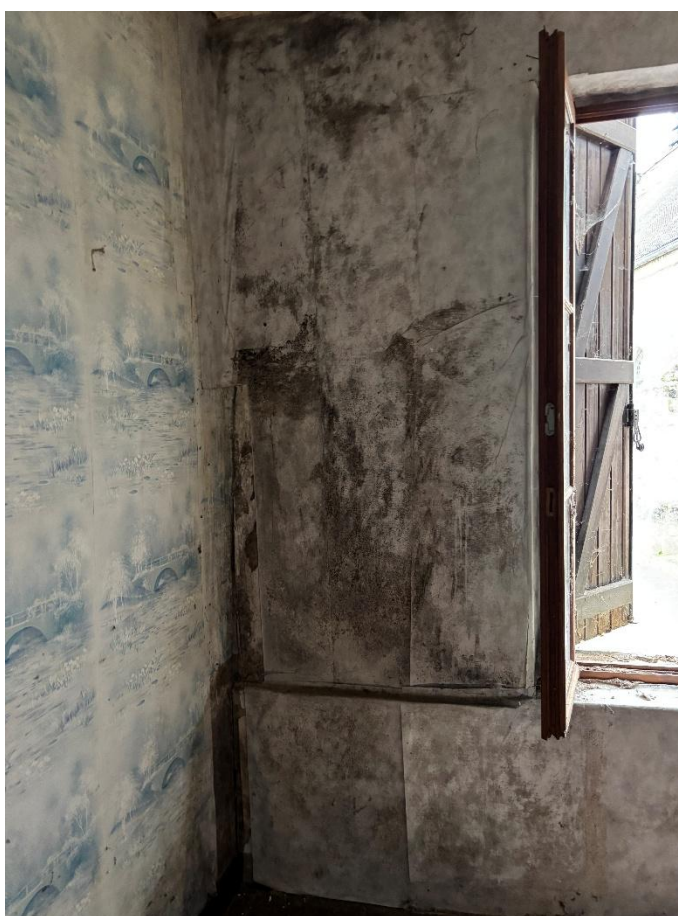
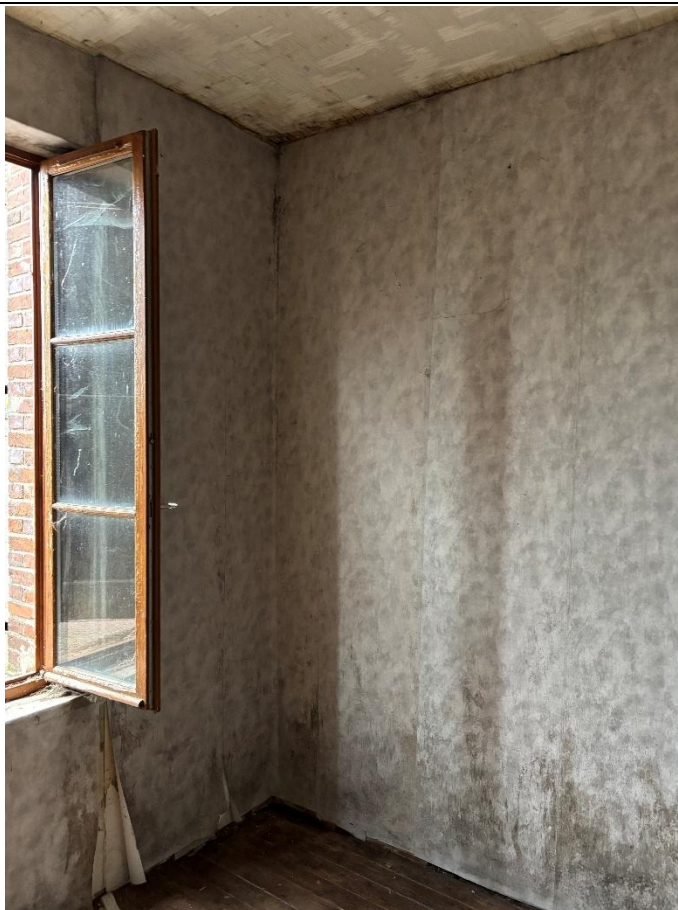
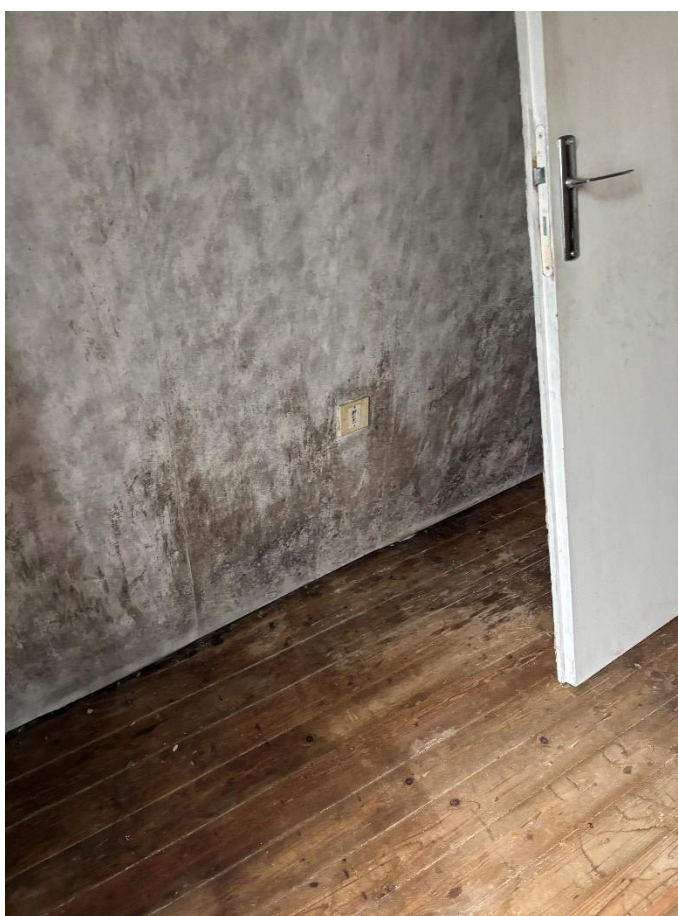
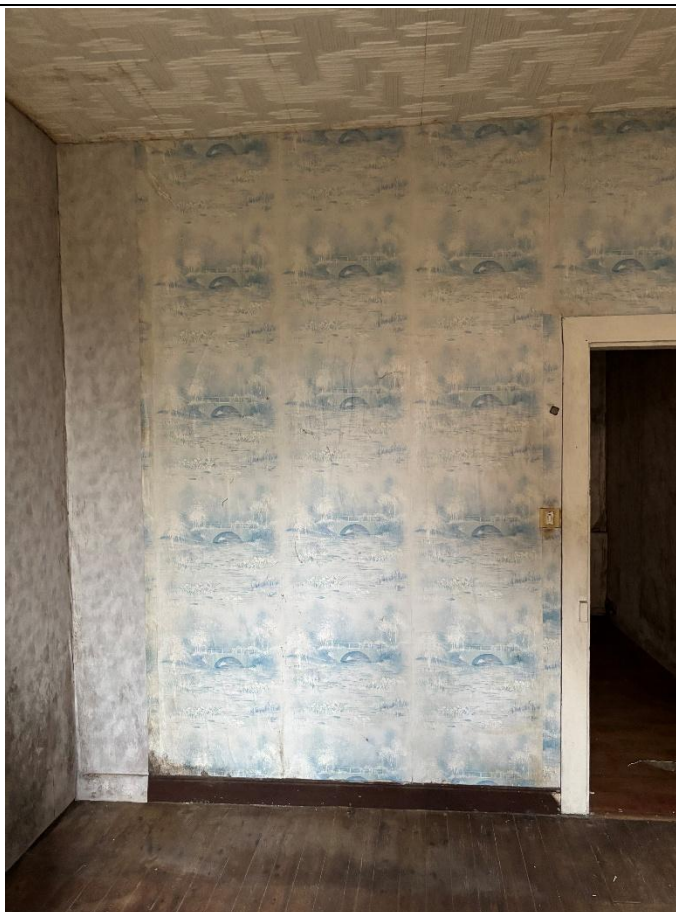
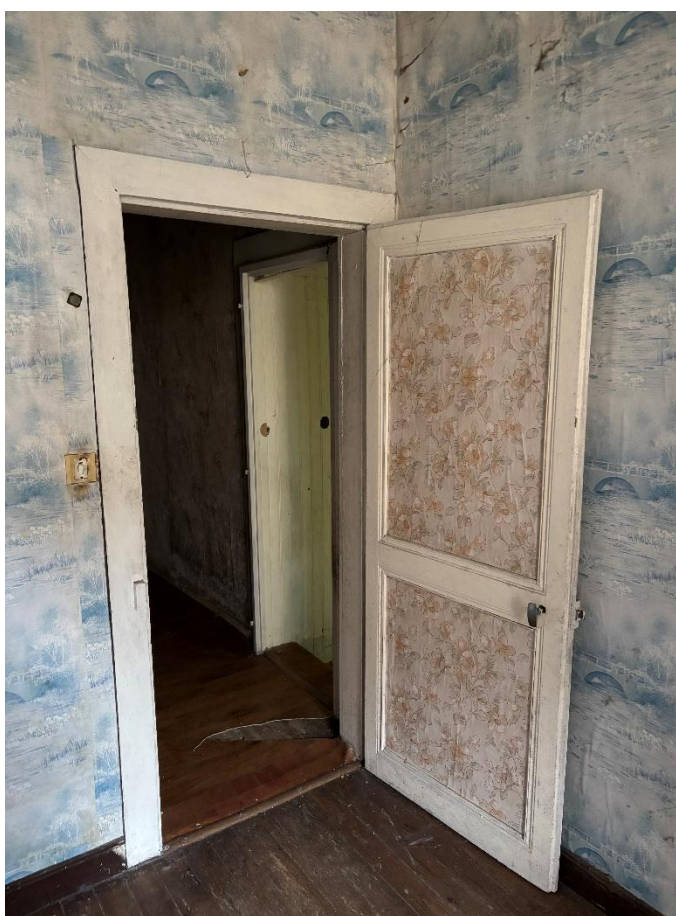
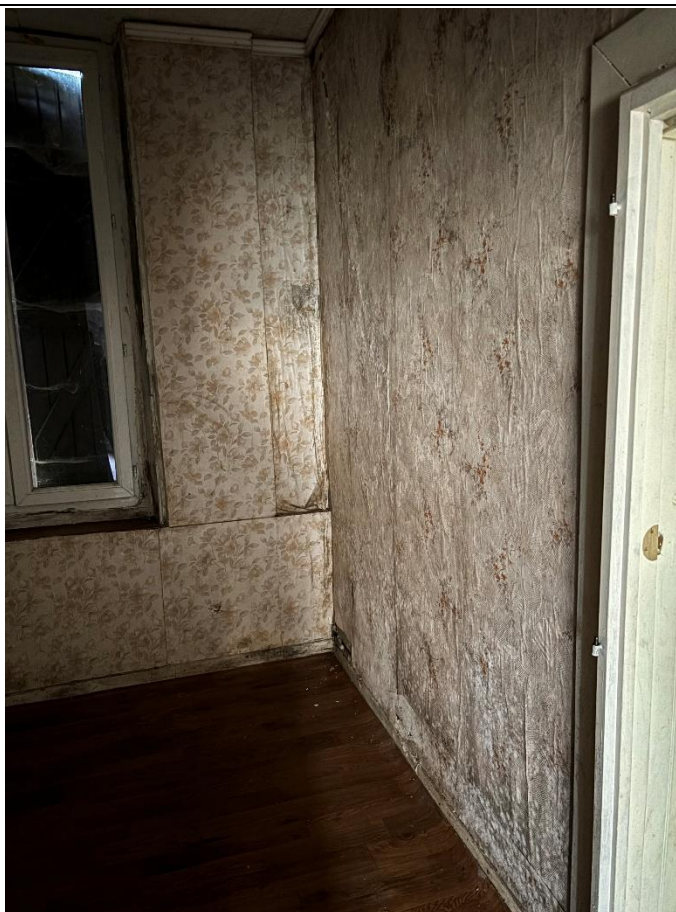
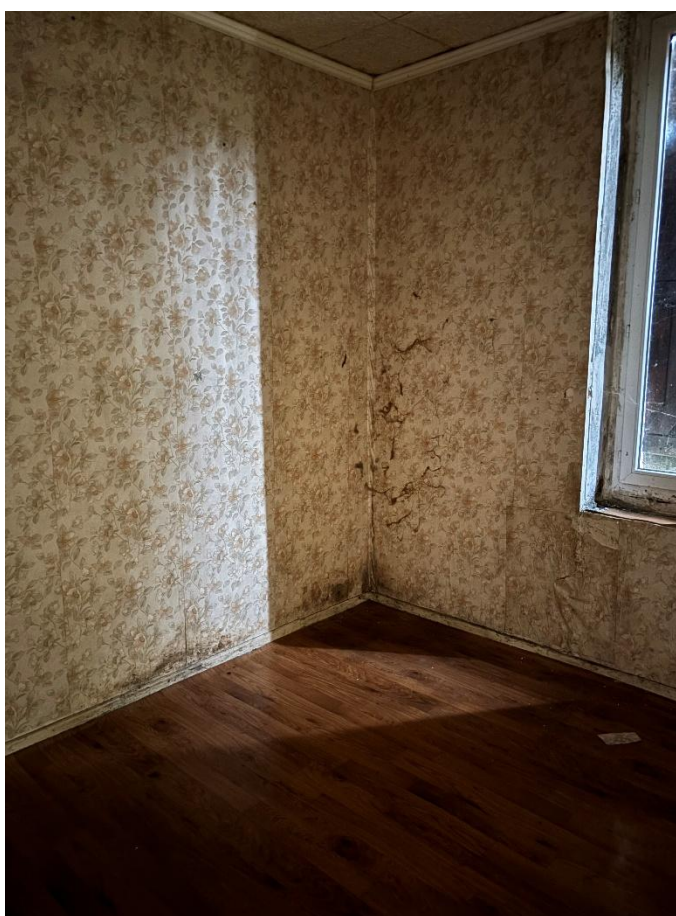
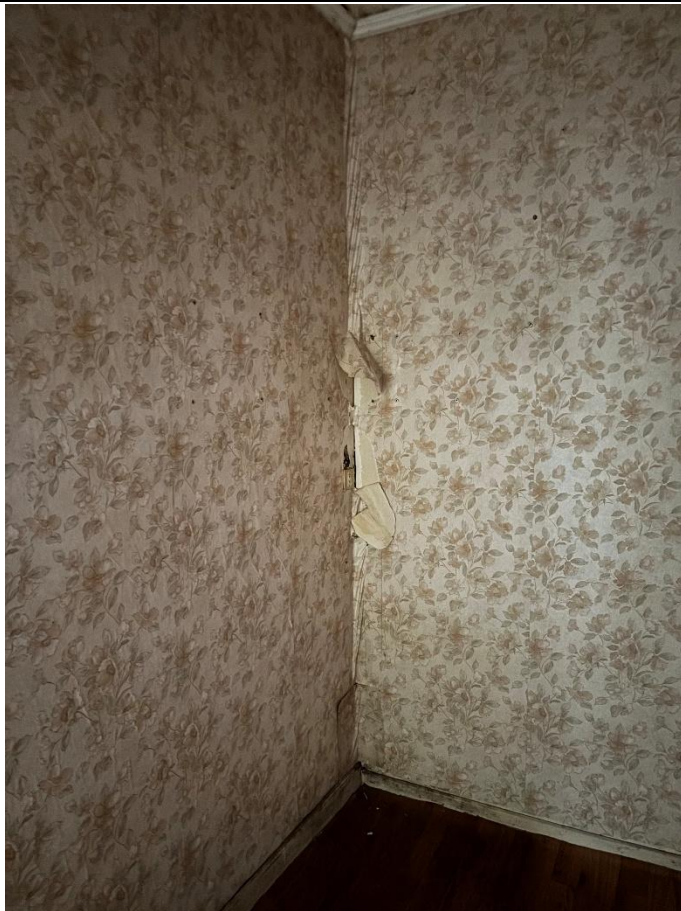
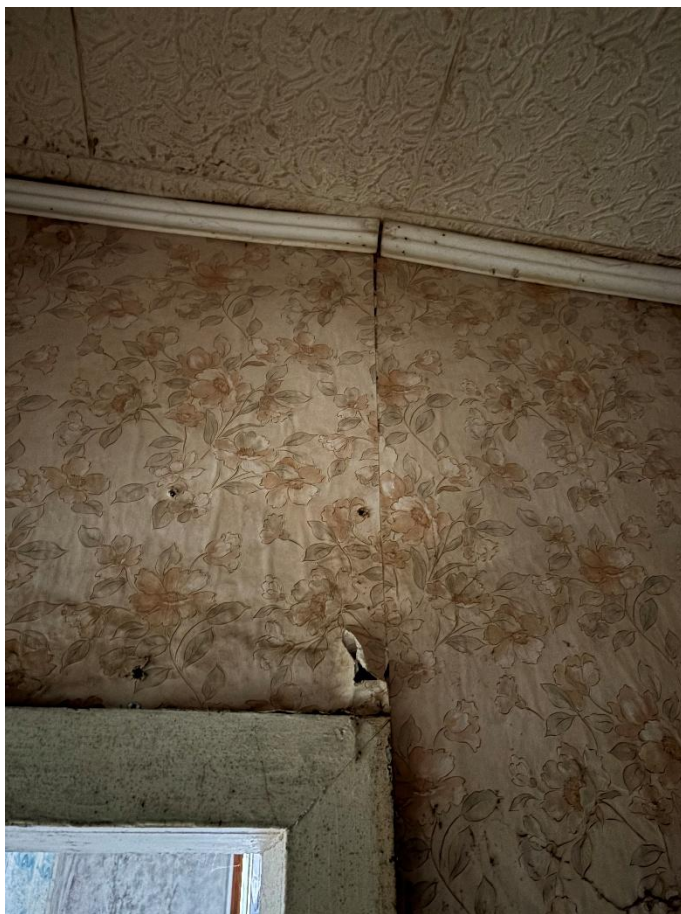
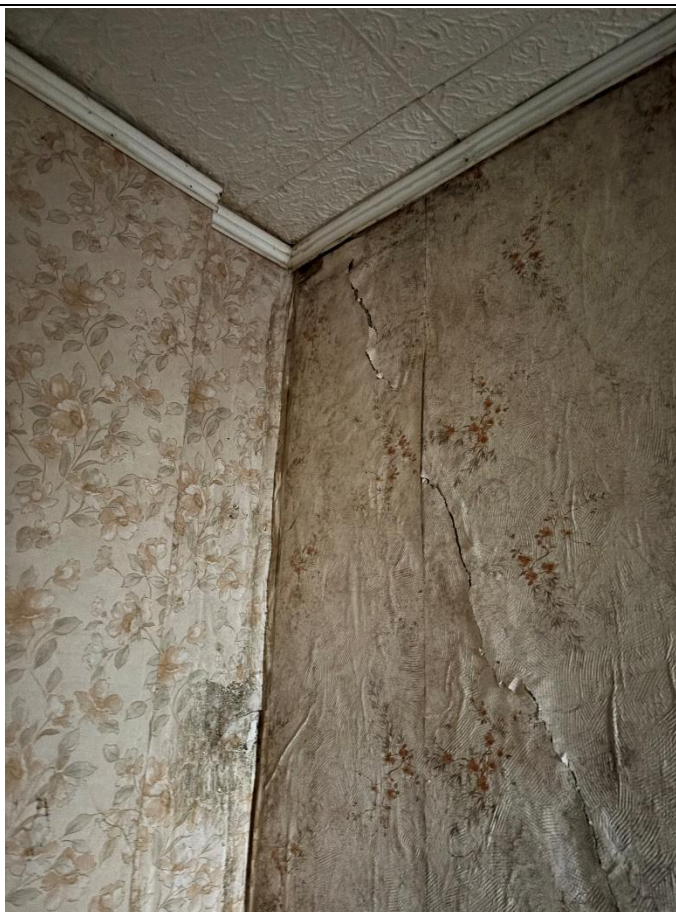
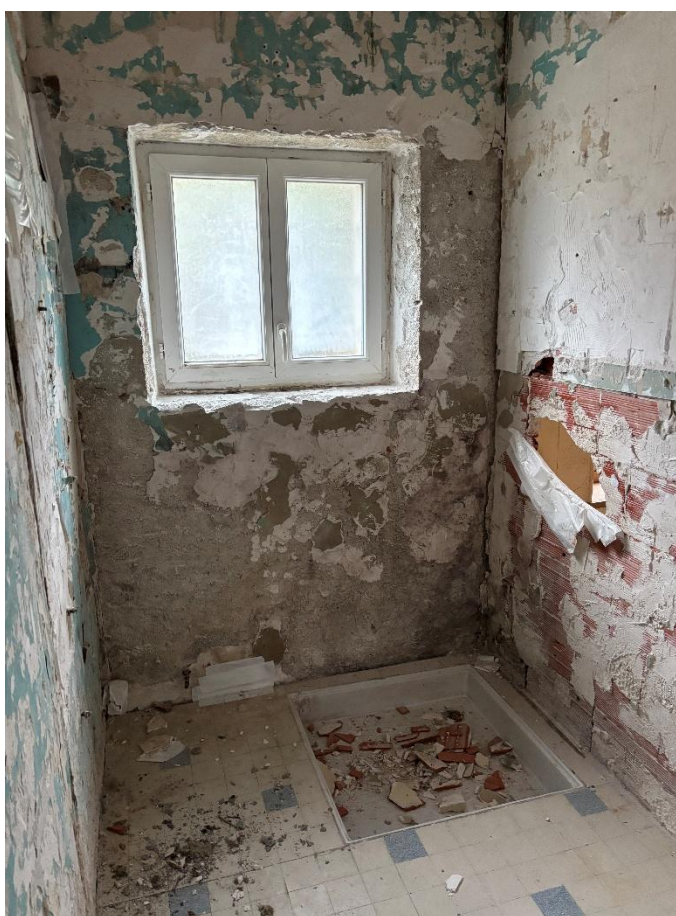
Une fissure présente au sol semble avoir été rebouchée avec du ciment. Celle-ci présente plusieurs centimètres de largeur.

D'autres fissures semblent avoir été rebouchées grossièrement avec de l'enduit, ce qui n'a pas empêché la fissure concernée, de réapparaître.

Les murs des autres pièces sont également impactés par ces désordres. Le papier peint est également arraché à l'endroit des fissures.

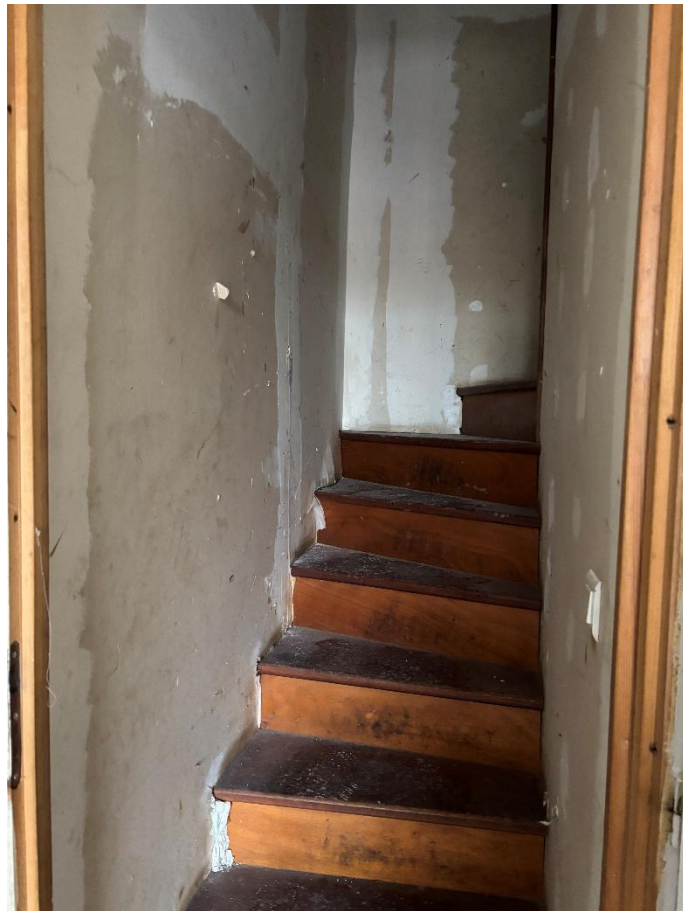
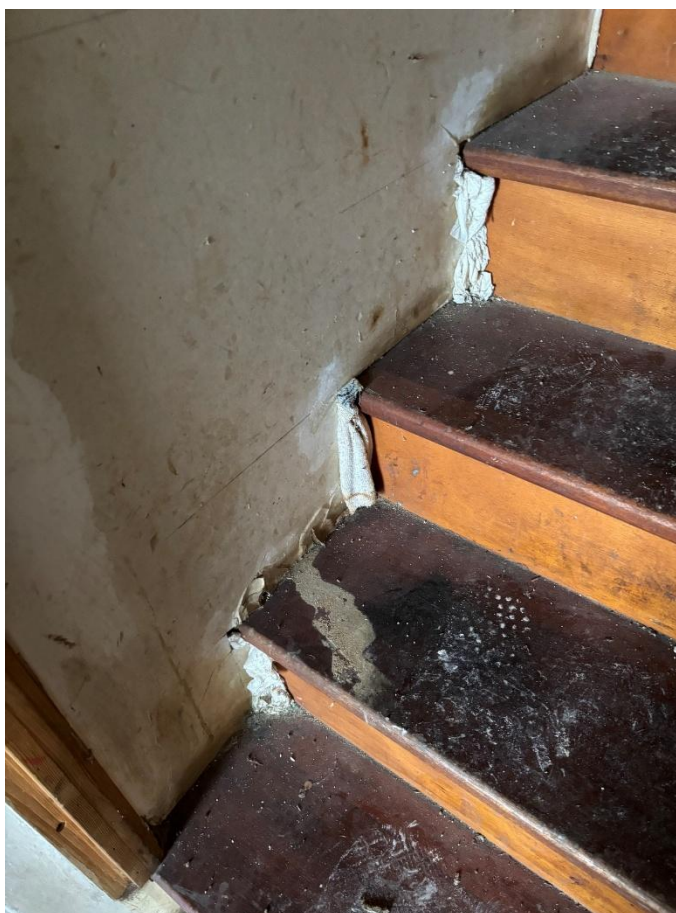
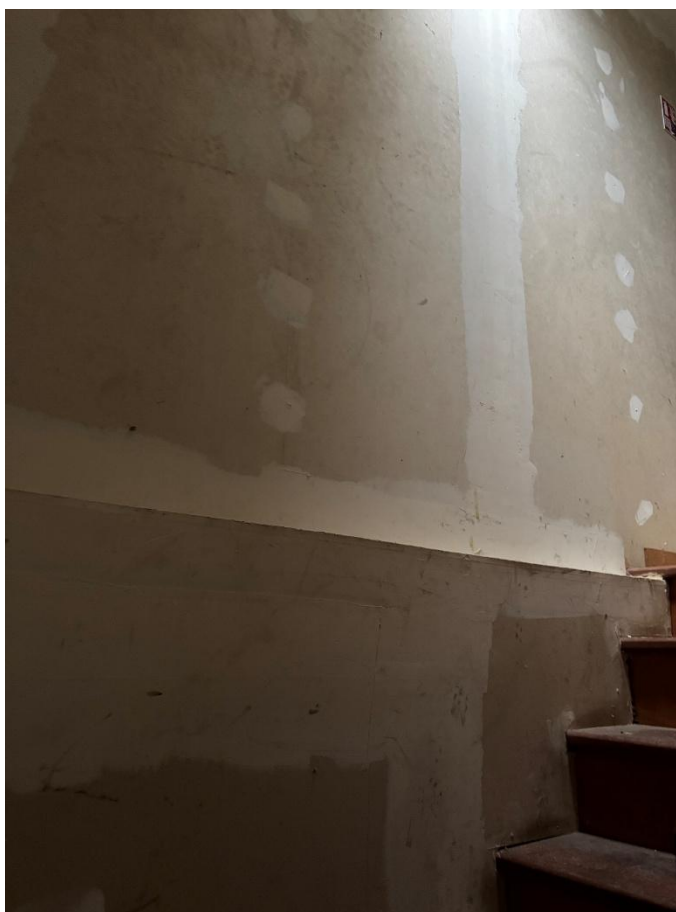
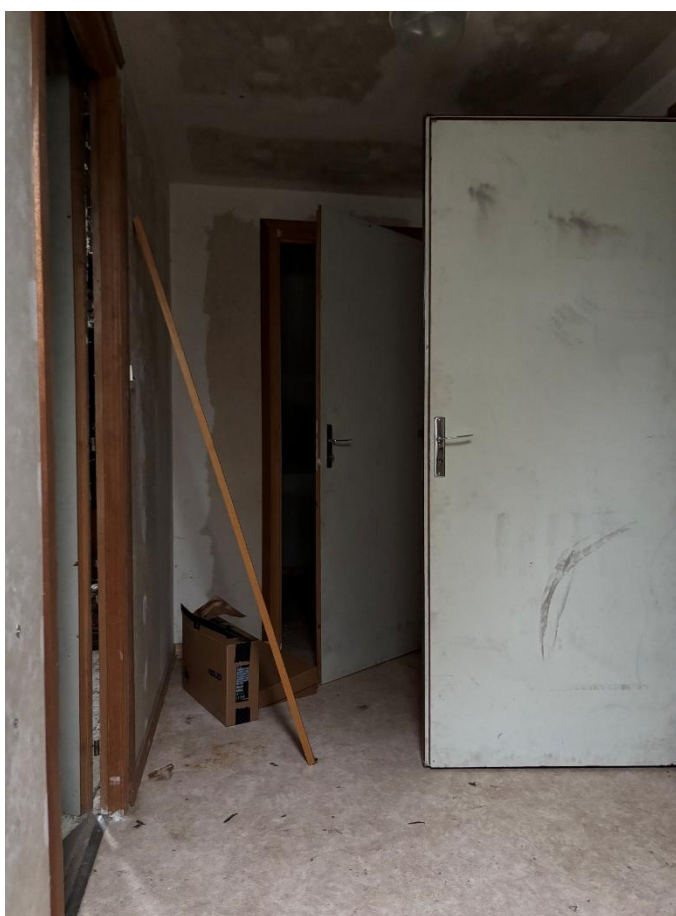
## VI. ESCALIER

Les murs ne présentent pas de fissure.

Cependant, je remarque la présence d'un rebouchage de fortune sur les trois premières marches de l'escalier. Il semblerait qu'un espace entre le mur et les marches ait été colmaté grossièrement.

Le reste de l'escalier ne présente pas d'observation particulière.

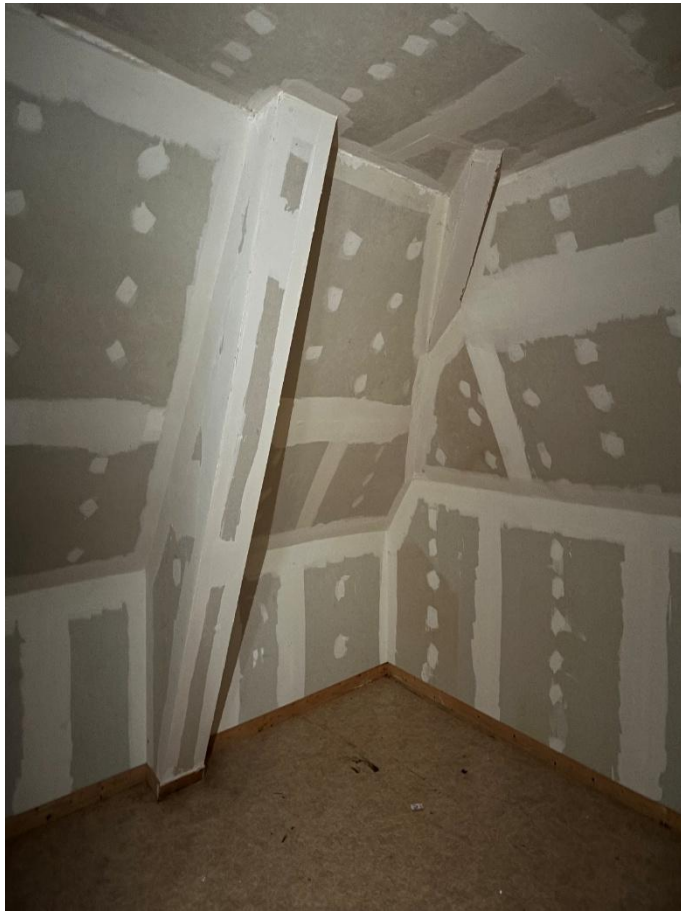
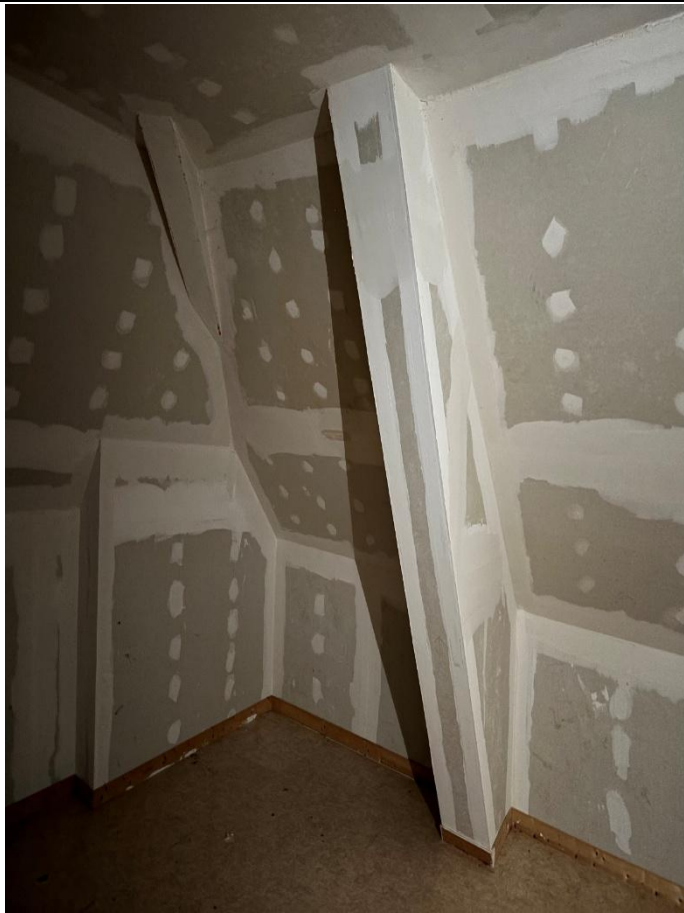
## **VII. PIECE DES ARCHIVES**

Cette pièce aurait été refaite il y a une vingtaine d'année selon les déclarations de mon interlocuteur.

Les finitions semblent n'avoir jamais été faites. Les plaques de placo ainsi que l'enduit apposé sont laissés à nu.

Ces murs ne semblent pas davantage endommagés. Seule une fissure toute longueur est présente au sol.

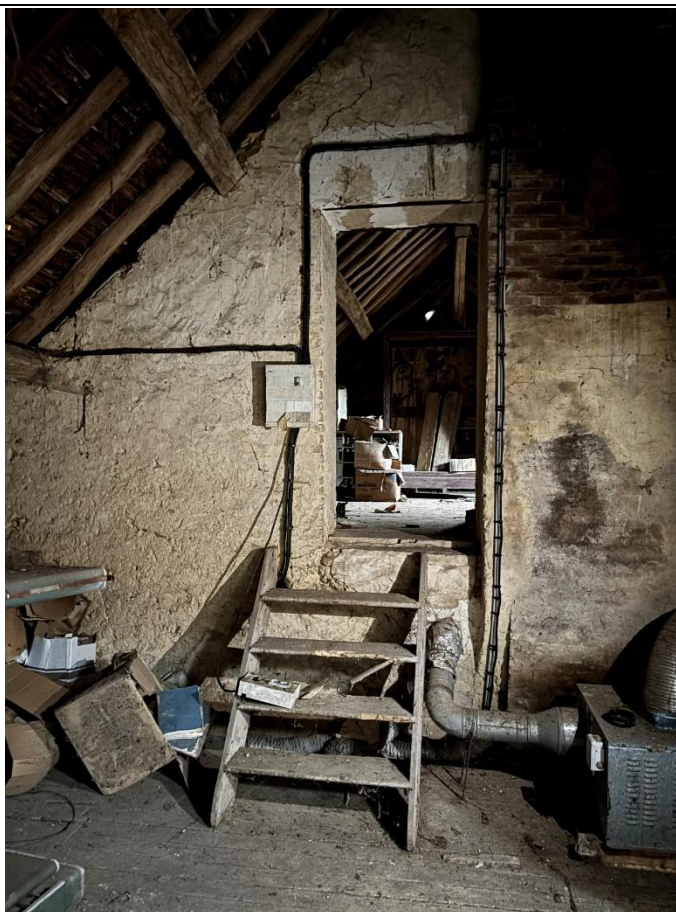
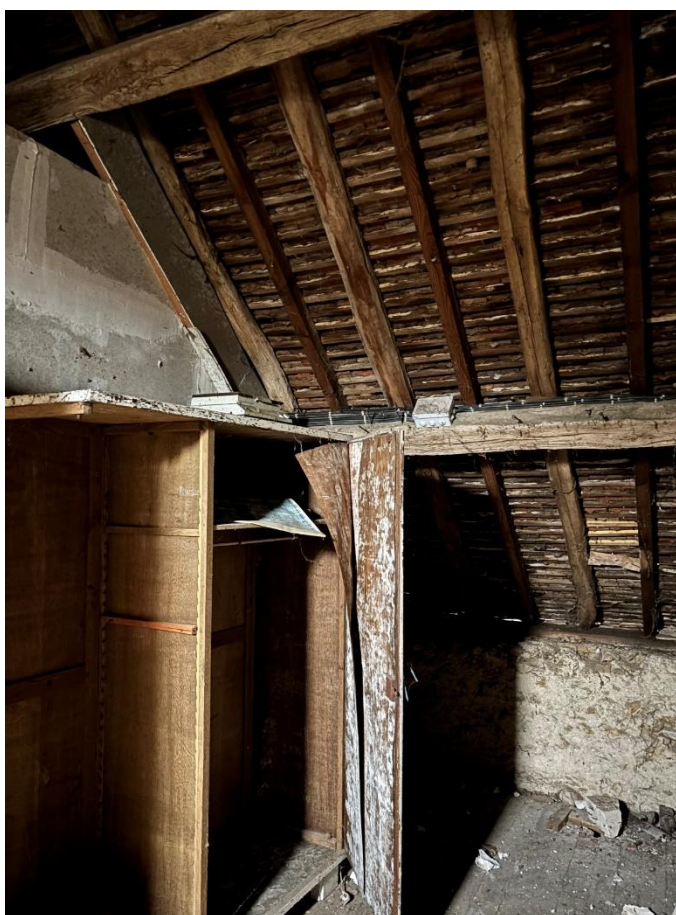
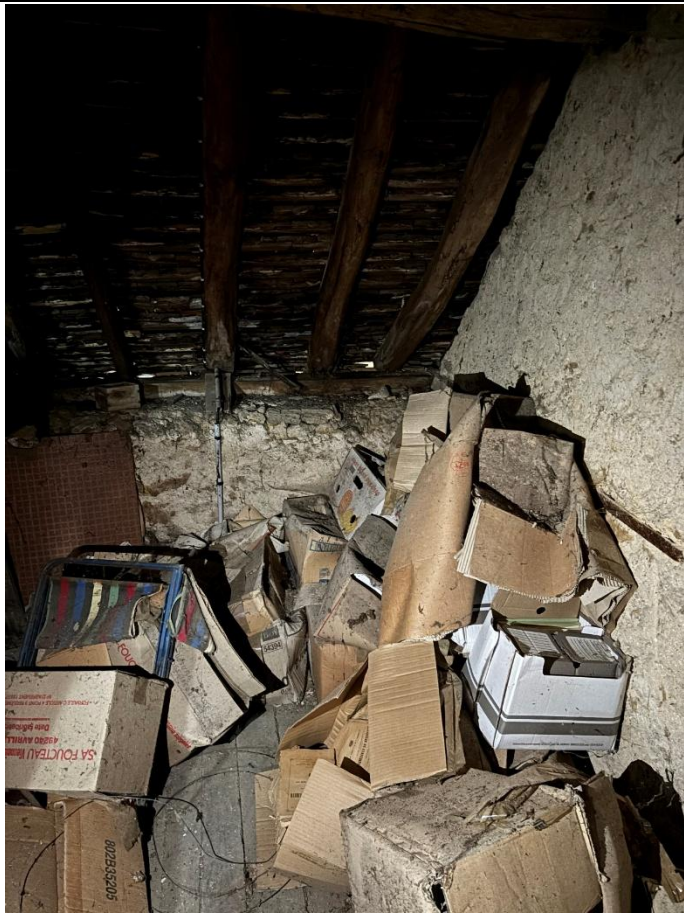
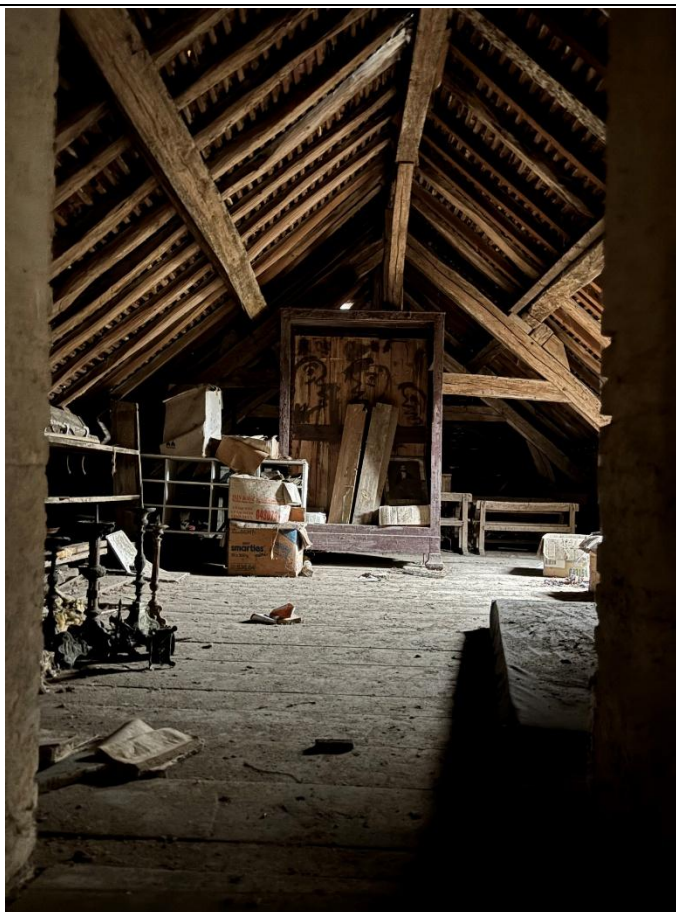
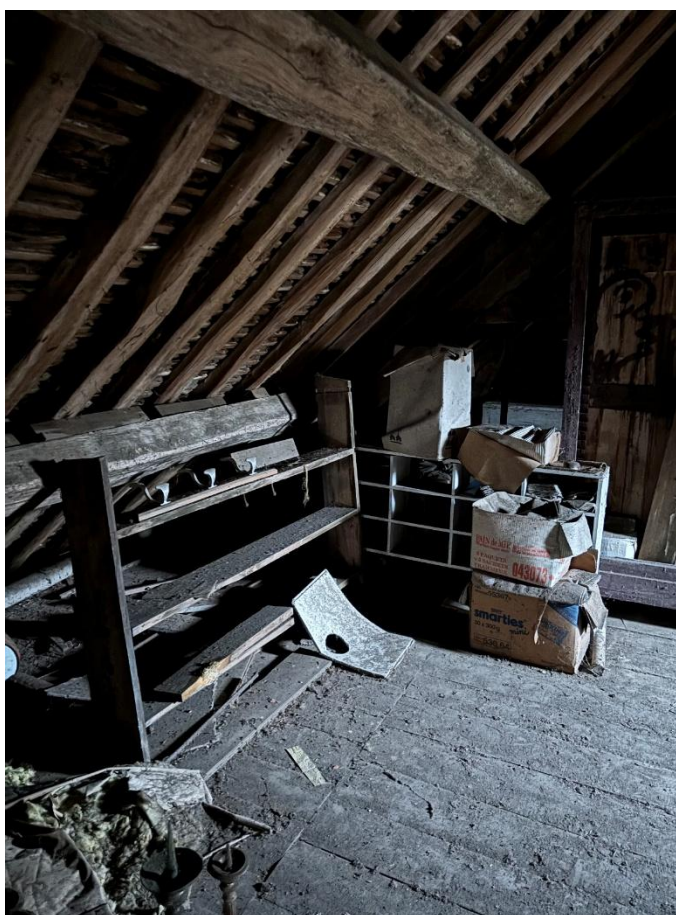
#### **VIII. GRENIER**

Le grenier est particulièrement vétuste et non isolé.
