# PROCES-VERBAL DE CONSTAT

**LE JEUDI VINGT NEUF JANVIER DEUX MILLE VINGT SIX**

La **MAIRIE DE CHATILLON-SUR-MORIN**, dont l'établissement est à (51 310) CHÂTILLON-SUR-MORIN, 5 Rue du 73ème Régiment d'Infanterie, prise en la personne de son Maire en exercice, y domicilié en cette qualité

Qu'elle souhaite faire procéder à la démolition de l'ensemble immobilier constituant la Mairie de la Commune,

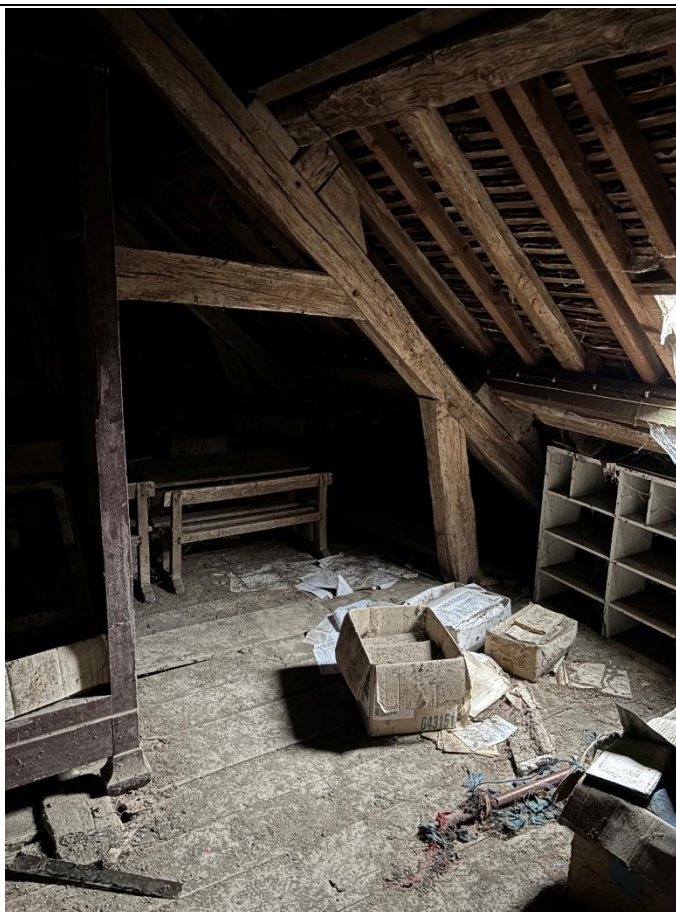
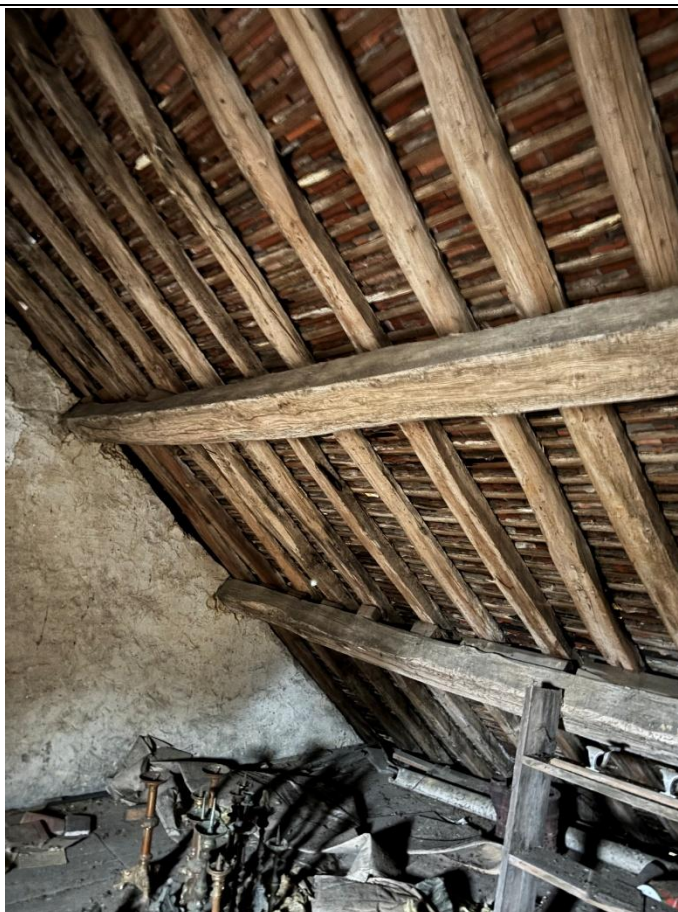
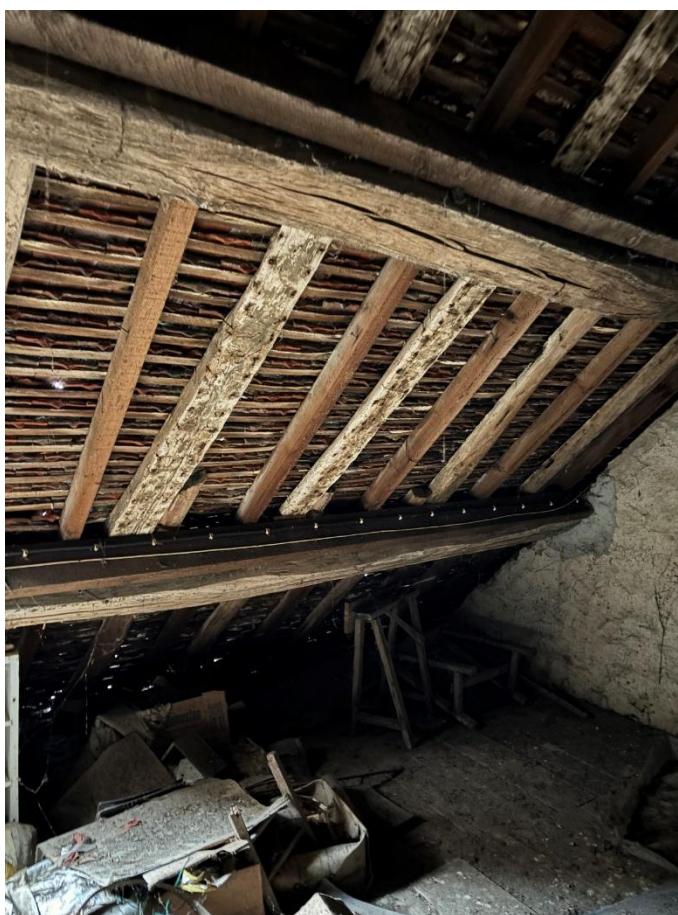
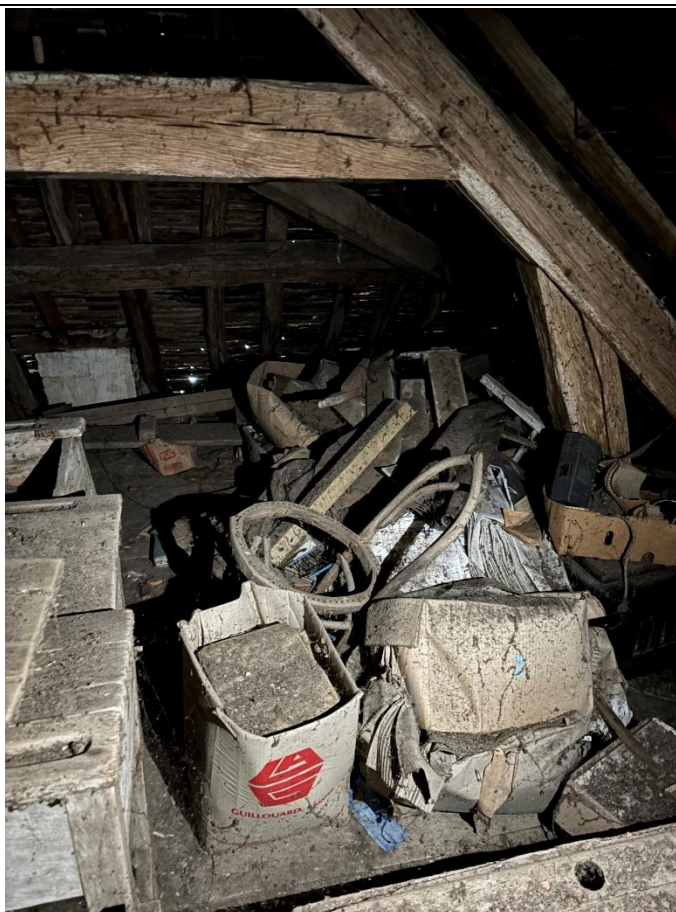
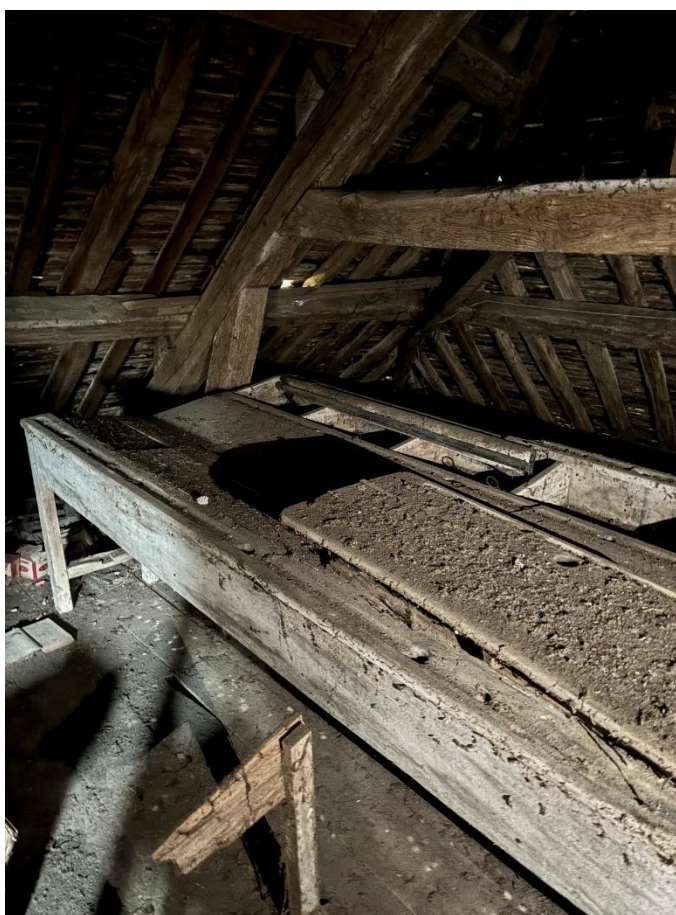
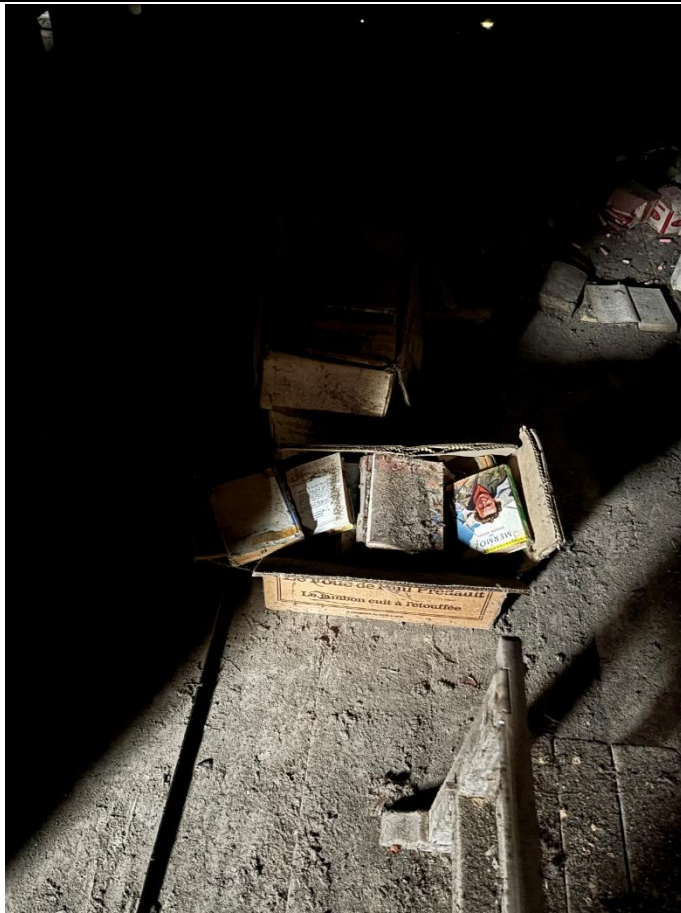
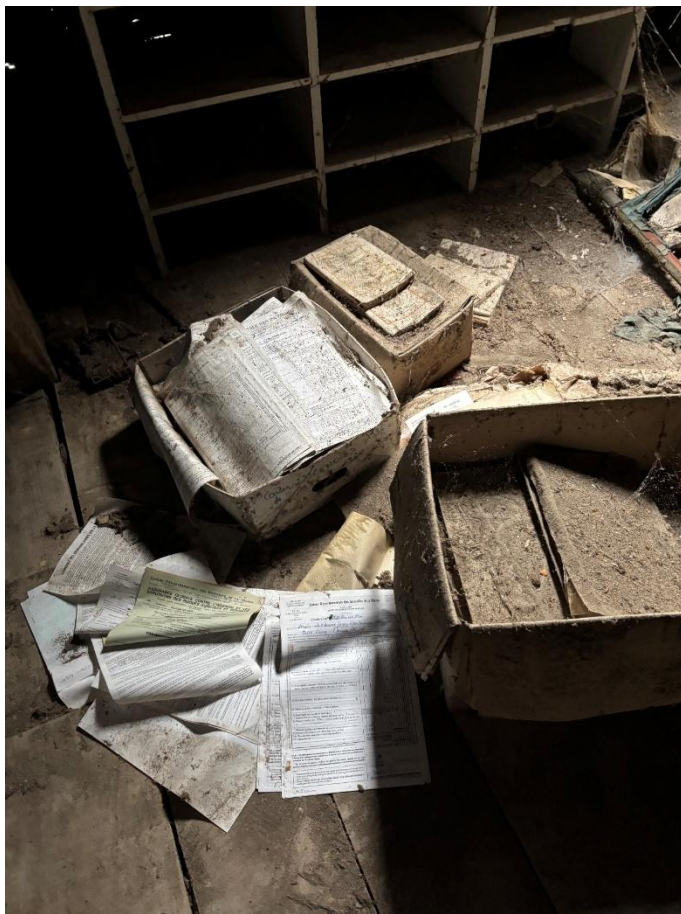
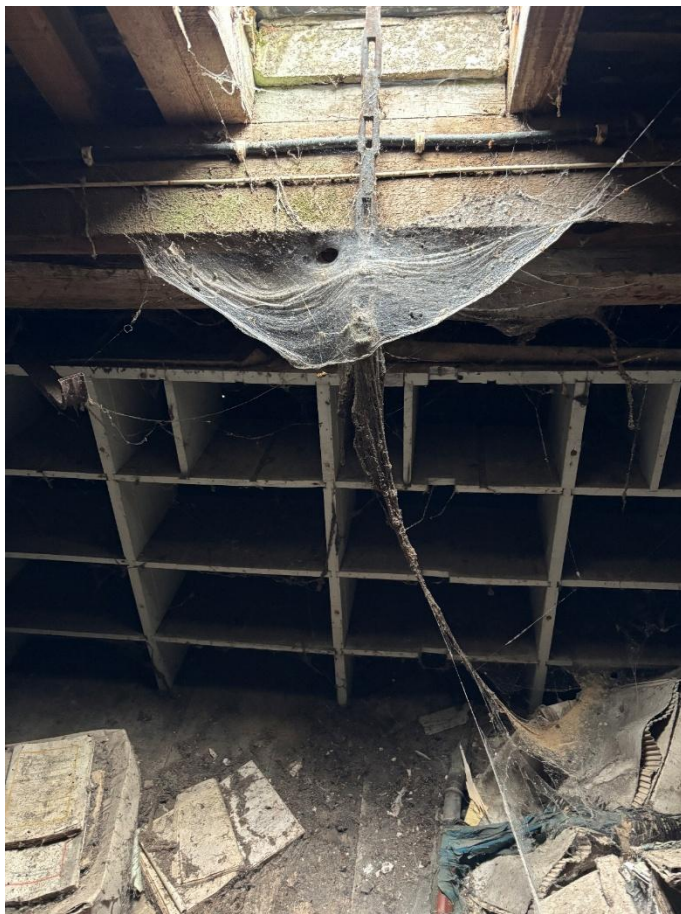
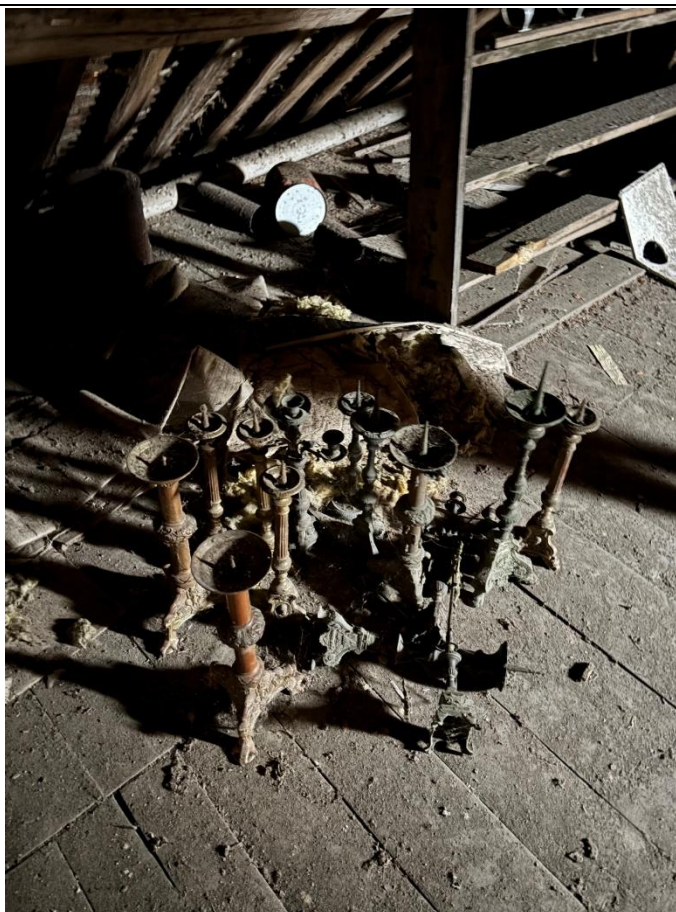
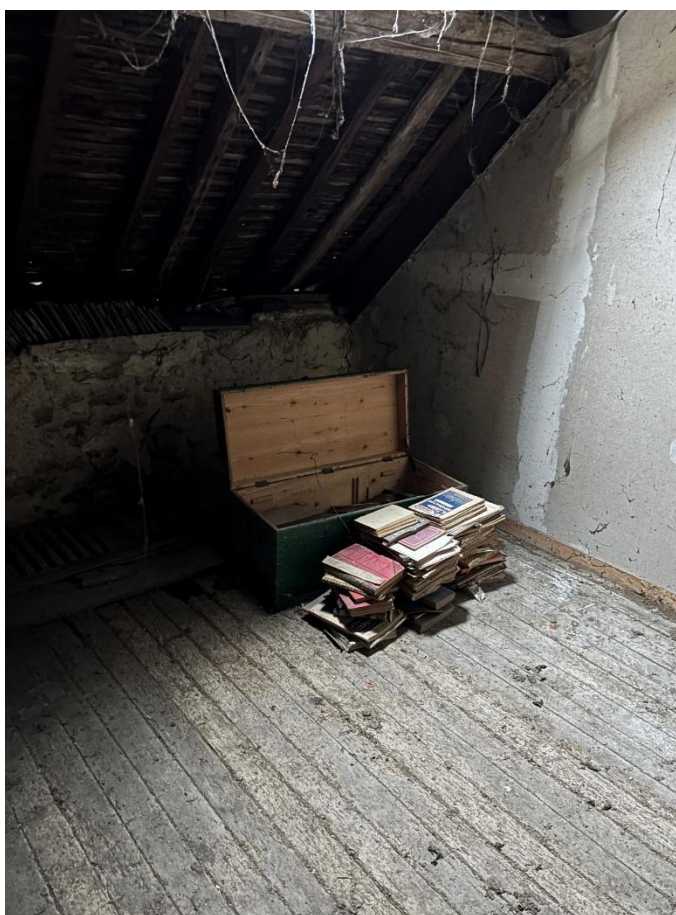
Le grenier est particulièrement vétuste et non isolé.
